BP 公司墨西哥灣鑽井平台爆炸沉沒事故

一、事故概況

(一)摘要

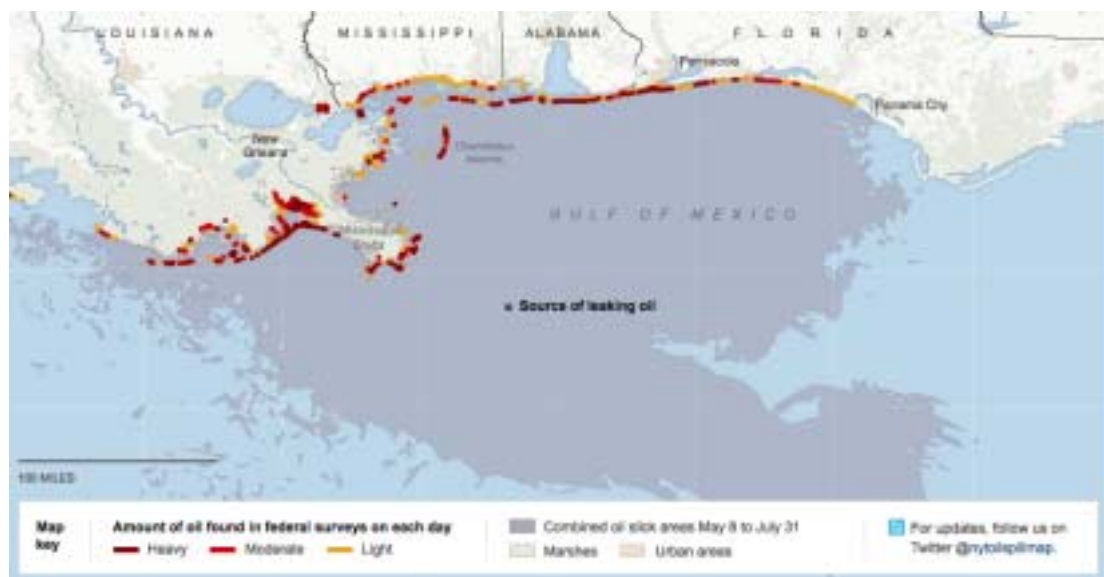
Macondo 井位於密西西比河三角洲南邊約 50 英哩處(圖一),水深 5000 呎;在 2010 年 4 月 20 日(星期二)約 21:50 深水地平線(Deepwater Horizon)鑽井平台上的工作人員,於鑽井作業完成後,正進行收工時發生油氣衝噴(kick)事故,情況嚴重以致發生兩次爆炸,竄流的油氣使得火勢更加旺盛,持續燃燒到 4 月 22 日,10:22 整個鑽井平台就沉沒了(圖二)。平台上共有 126 位工作人員,大部分都安全撤離,有些以救生艇逃離,有些跳入海中獲救,但在那個晚上,在平台上有 11 位男性工作人員罹難。經緊急處理後該井在 2010 年 7 月 15 日成功被封住,為期 87 天估計有 5 百萬桶原油污染墨西哥灣。

圖一 深水地平線鑽井平台沉沒位置及污染情況

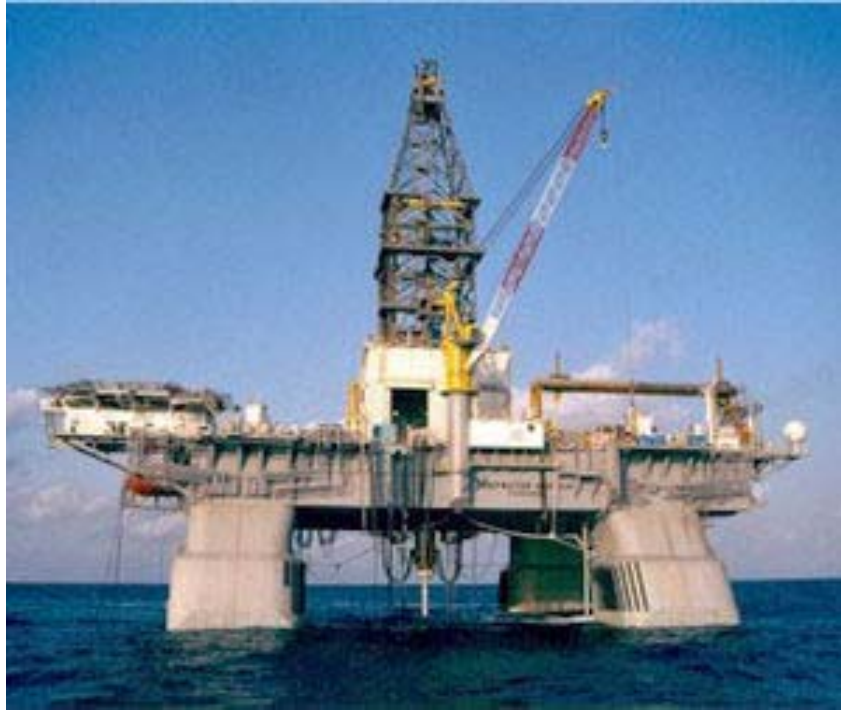
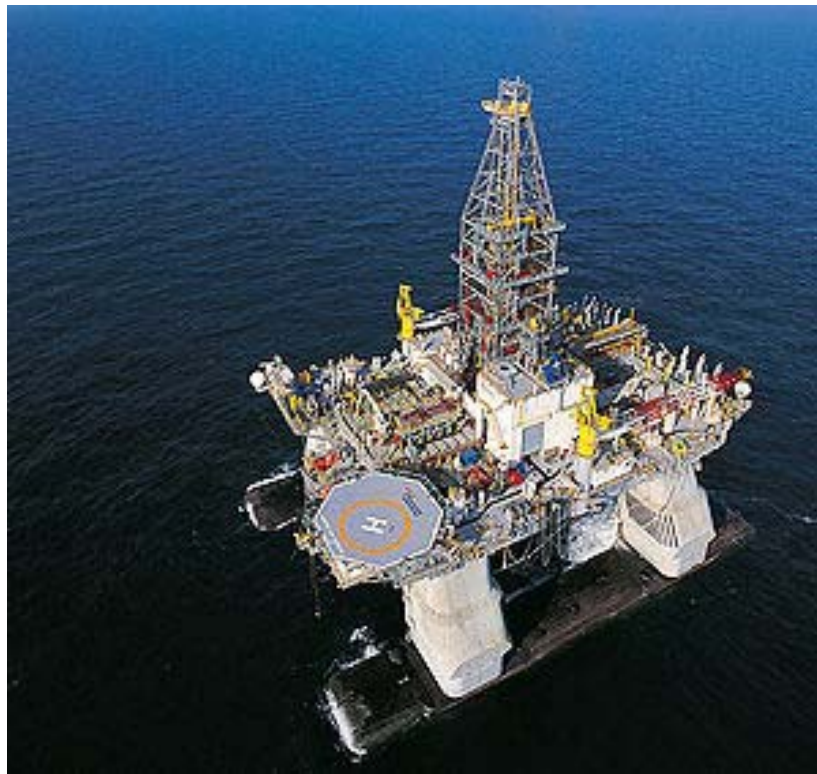
圖三、深水地平線鑽井平台之歷史照片（2001 年完成建造，當時造價 3.5 億美金，現值約 5.6 億美金）
