990108南寶化工廠儲槽爆炸案

事故概況

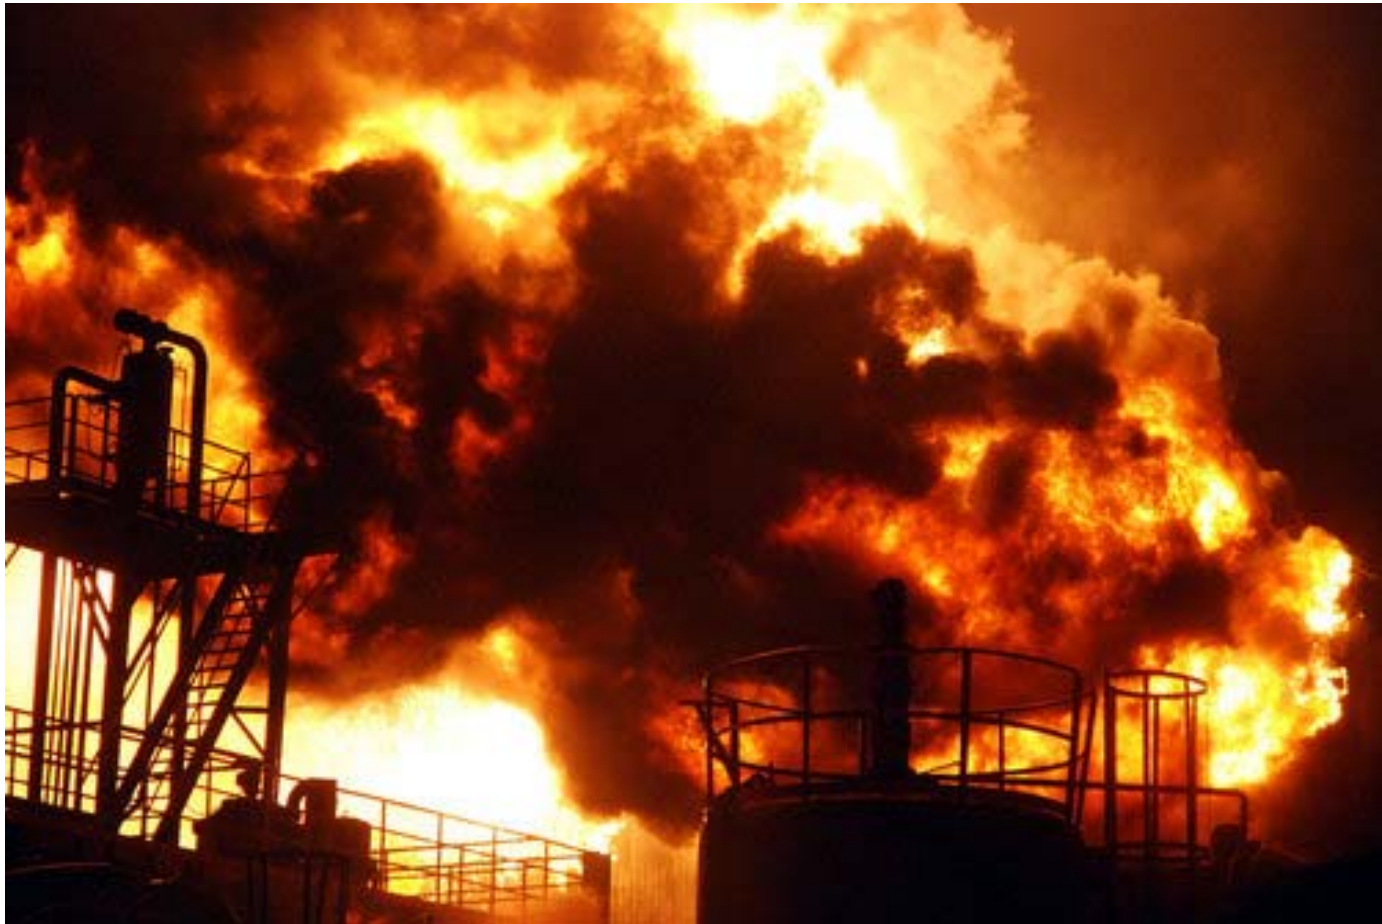
- 99/01/08下午2時許，彰濱南寶化學公司儲槽發生爆炸，彰化縣消防局費了17小時，才將大火撲滅，經消防局及勞工檢查所人員初步勘驗，起火點應是製程的氧化區內，彰化縣環保局對南寶公司勒令停工。
- 南寶公司人員指出，廠方都依規定每兩小時固定巡邏、監控，事故當天下午2時許，發現「過氧化氫異丙苯」氧化區的第2座儲存槽底洩漏部並冒火，立即動用滅火器、消防栓灌救，卻仍一爆再爆，無法控制，立即向消防局報案，並將廠內員工撤離到70公尺外，未釀成傷亡。

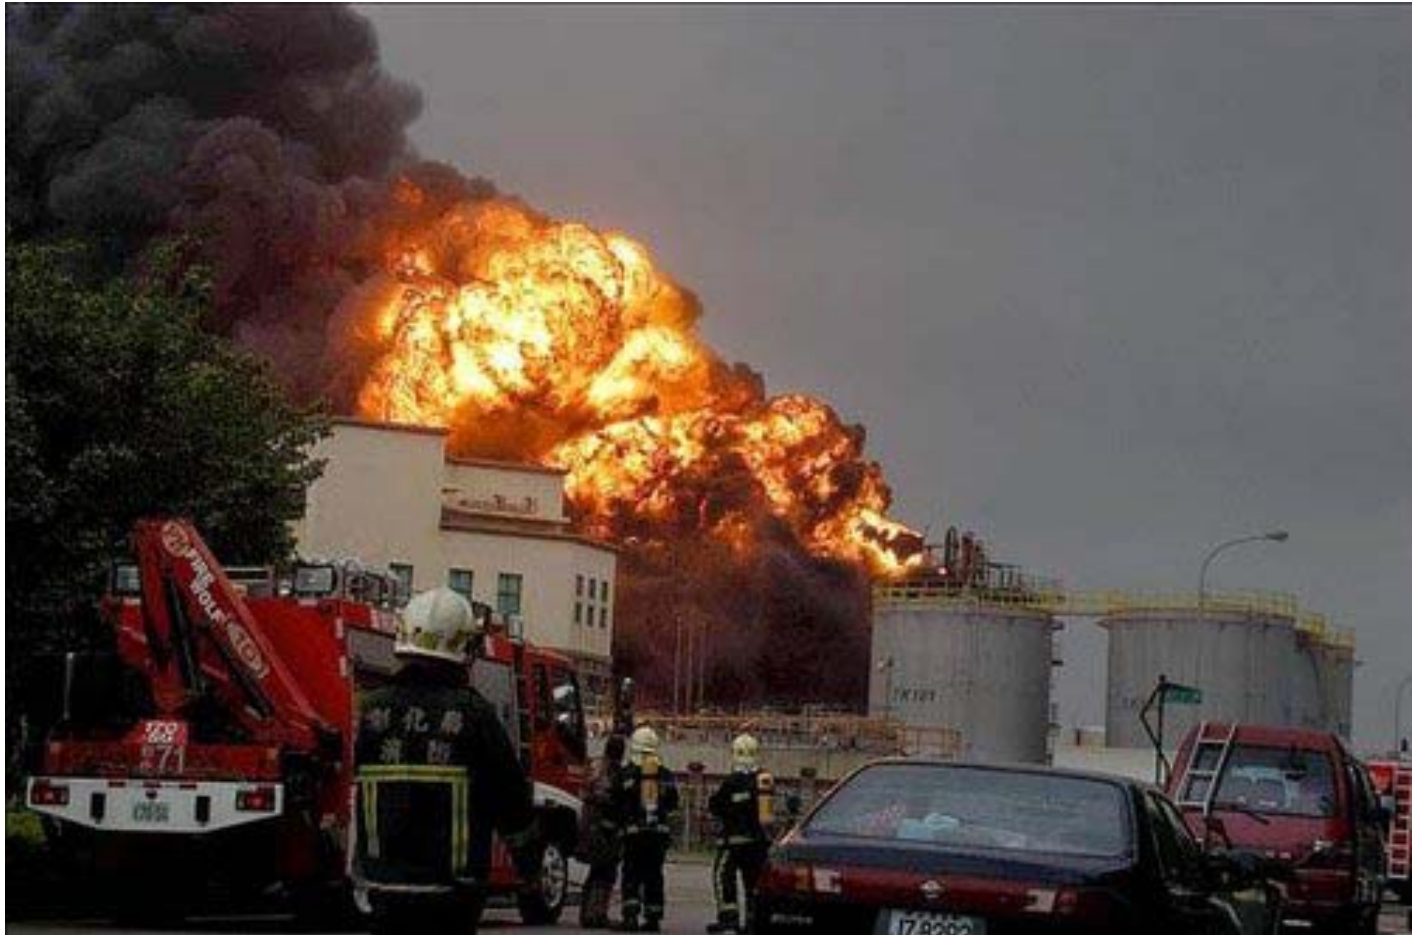
南寶化工白天燒到黑夜 蕈狀火球沖天際

- 消防局表示，先是一座化學槽燒起來，火勢瞬間竄燒，致其他三座化學槽也跟著爆炸，蕈狀火球衝上天際，連操作廠房也被烈火吞噬，濃墨色的黑煙遮蔽數十公里的海線天空，消防局動員北彰化卅四輛消防水車和化學車輛前往救援，直到1/9上午7時許大火才被撲滅。
- 1/9上午，伸港鄉鄉長林俊利、縣議員尤瑞春等人率領多名伸港鄉民到廠區抗議，要求南寶化學公司遷廠。
- 該事故原因由勞委會中區勞動檢查所、勞研所、彰化縣消防局等單位進行調查

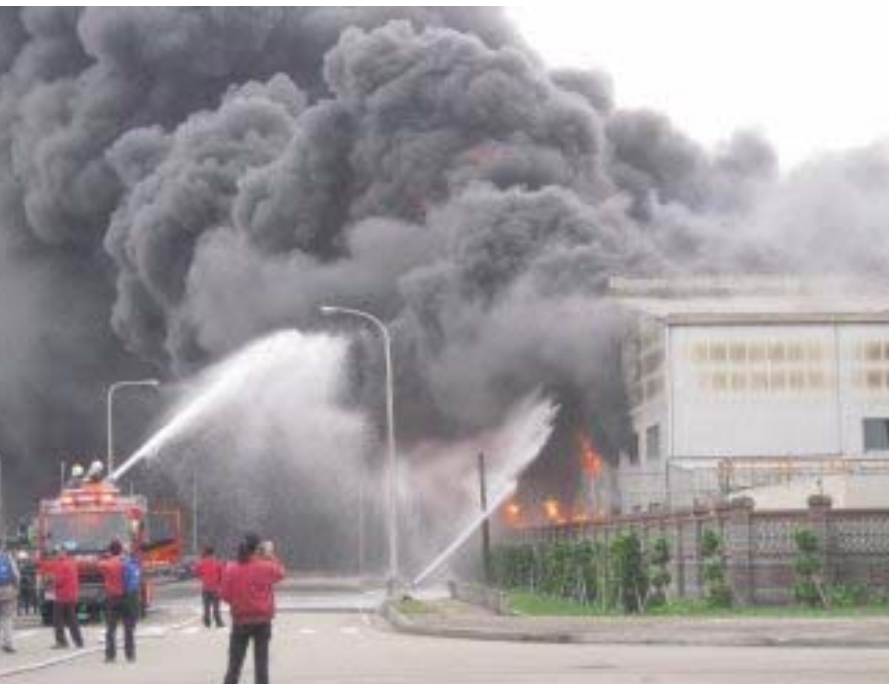
消防員以水柱噴水滅火，
以免延燒到油槽

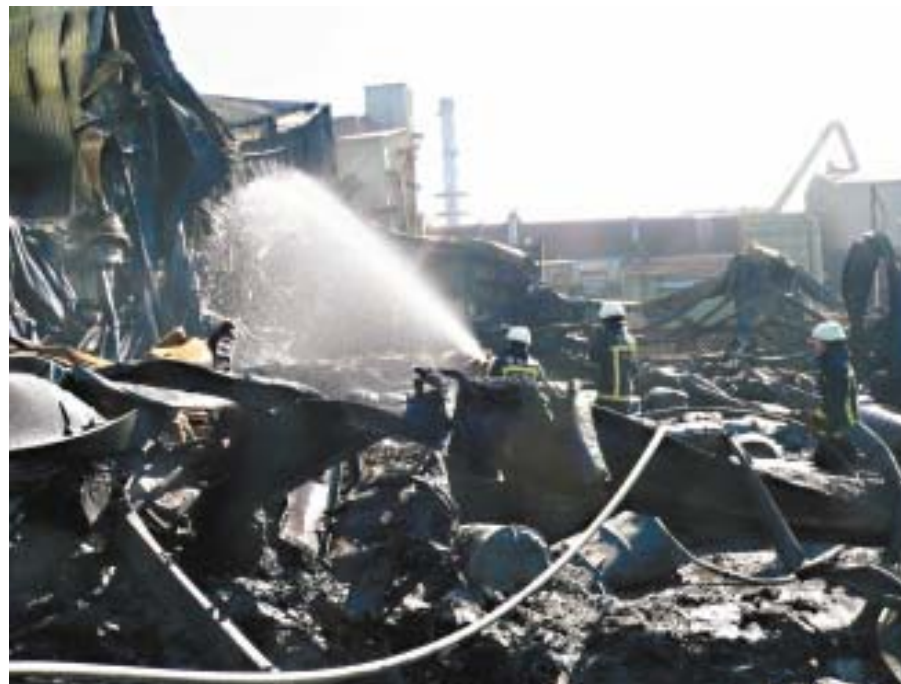
爆炸第二天上午消防隊仍
在斷垣殘壁中灌救
