# Cosmo 公司千葉煉油廠火災事故

# 事故摘要

# 事故原因

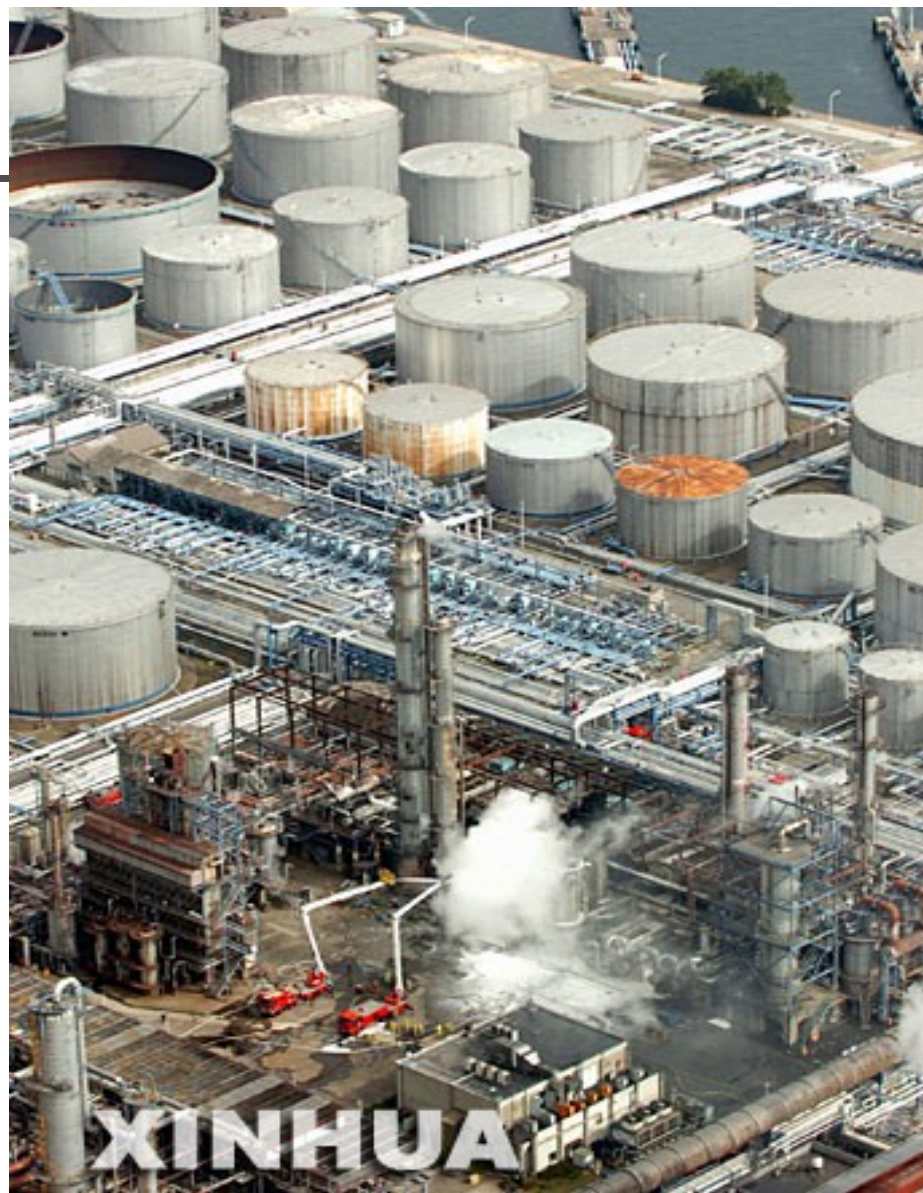
2006年4月16日 5:37，日本Cosmo公司設在千葉縣的一所煉油廠發生爆炸事故並引發了火災，但沒有造成人員傷亡，也沒有導致石油製品外洩和有毒化學氣體產生。

■ 據該公司說，爆炸發生在煉油廠的**重油**間接脫硫裝置，當時現場附近有6名工作人員。爆炸發生即迅速撤離，沒有造成傷亡。日本消防部門派出消防及化學**消防車**進行滅火搶救，火勢於3個多小時後熄滅。

- 火災事故為第一氫氣製造裝置內之氣液分離槽（HP-V18<sup>註1</sup>）的胴板裂開，其內部之流體——氫氣發生洩漏、滯留、爆炸及引起火災。
- 該分離槽胴板裂開之原因推測係含有氫氣、二氧化碳、水等之流體沖擊造成沖蝕及腐蝕<sup>註2</sup>而使胴板厚度減薄所致。
- 發生事故之設備加速減薄之原因推測為1996年該設備更新時，將內部構造由原建造時之緩衝板型式<sup>註3</sup>（baffle type）改為內部噴嘴型式<sup>註4</sup>（inner nozzle type），使得流速產生變化，造成局部減薄；又該流體流速之變化，無法於變更內部構造時預知，因此也無從發現局部減薄之情況。且於2002年以後，該設備注水量增加，此也是造成胴板加速減薄之要因。

- 發生事故之氣液分離槽（HP-V18）的改善
  1. 內部構造改回管理性較優之原始設計規格
  2. 由本事故之經驗，加強該設備之檢查
- 水平展開設備檢查工作
  1. 過去十年間有實施構造變更之設備再次檢驗，並採取必要對策
  2. 檢查具有腐蝕環境、流體沖擊、內部流速激烈變化之設備，並掌握其狀況。
