運用消防安全檢查於高科技廠 火災預防成效之研究

報告者：姚慧玲

國立雲林科技大學環境與安全衛生工程學系研究所

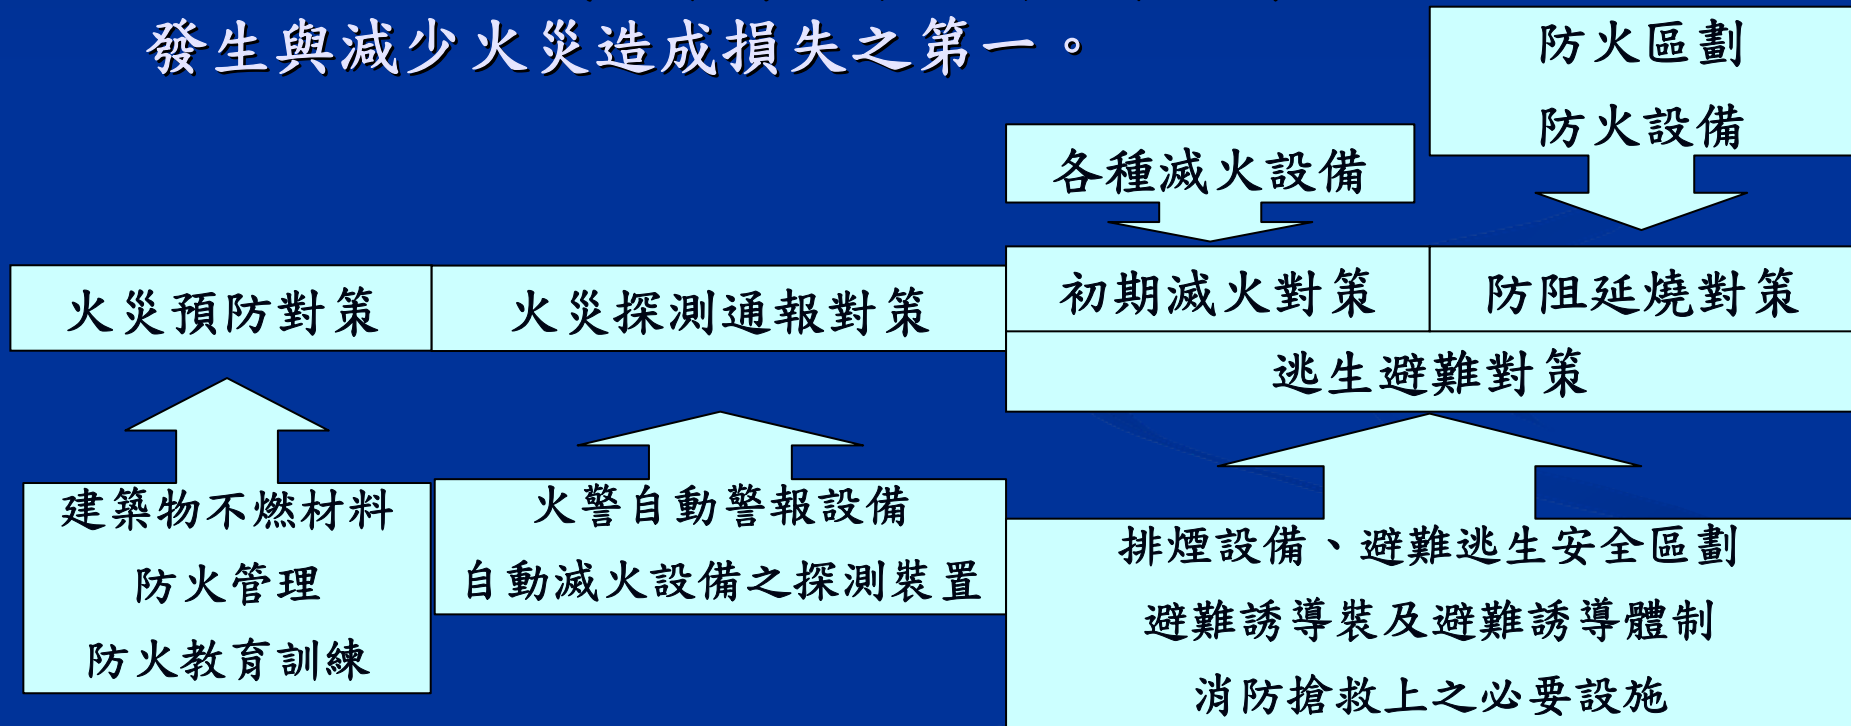
消防安全計劃體系的角色定位關係圖

建築物火災發生時的緊急應變機制，仰賴火災應變硬體設施及火災應變組織；維持建築物消防系統有效性，是防止火災發生與減少火災造成損失之第一。

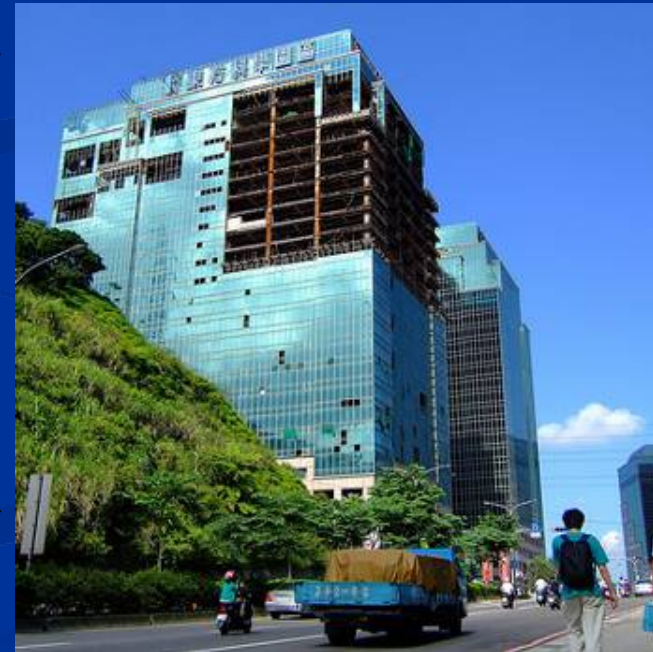
➤ 案例一：東方科學園區大樓火災

1.過程描述：台北汐止東方科學園區 26 層鋼骨大樓，屬營業、住宅、工廠...等複合用途之大型高樓層建築物，該棟建築物於民國 90 年 05 月 12 日發生火災。火災起因為三樓住宅用火不慎引起火災，大量高溫濃煙經由管道間流竄，造成二次燃燒並向上蔓延；因該棟建築物消防泵浦故障，故火災發生時建築物自動撒水設備無法發揮功能，且建築物高度超出雲梯車救援能力，致火災延燒了 43 小時。

2.改善對策：落實建築物公共安全與消防設備整檢修、申報與改善，並加強內部人員之防災應變能力

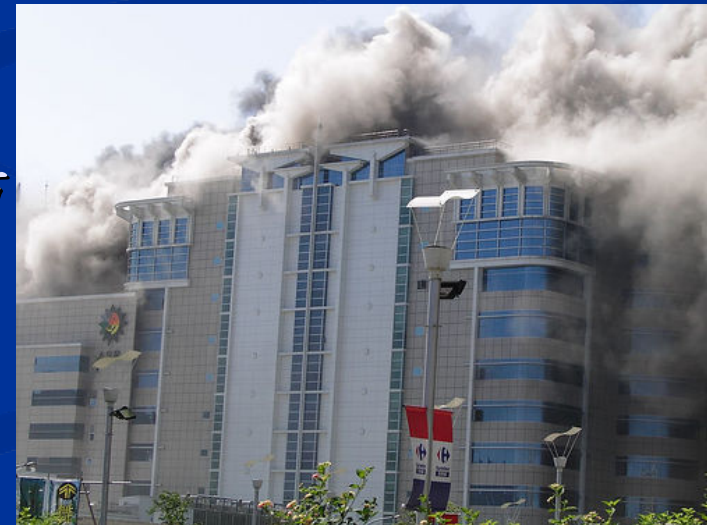
➤ 案例二：中壢日月光半導體火災

1. 過程描述：桃園中壢工業區日月光半導體廠房，於民國 94 年 05 月 01 日發生火災，造成新台幣 100 億元以上損失。火災起因疑似為一樓鍋爐不正常進水，造成鍋爐內部燃燒不完全形成過熱，而引燃鍋爐上方管線，並經管線及通道向其它空間擴大燃燒，由一樓竄燒至整棟樓，延燒近 6 小時，火勢才能得以控制。

2. 改善對策：加熱設備應有完善之超溫與洩漏自動關閉之設備，並落實各區劃間防火填塞、防火閘門等設施。

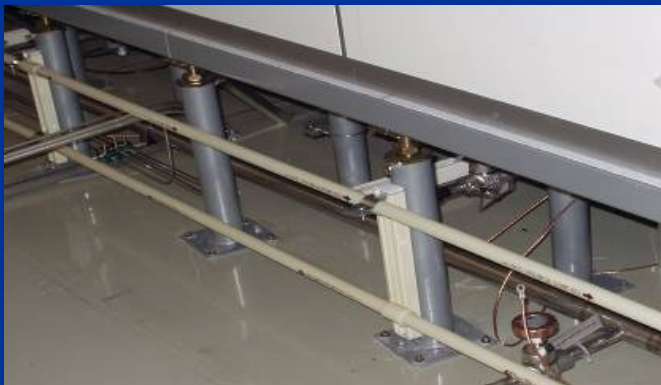
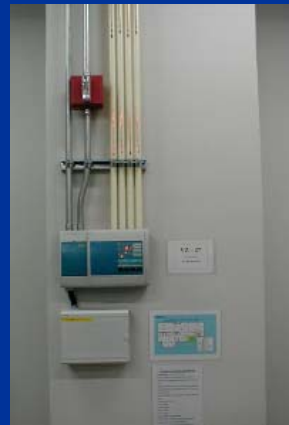
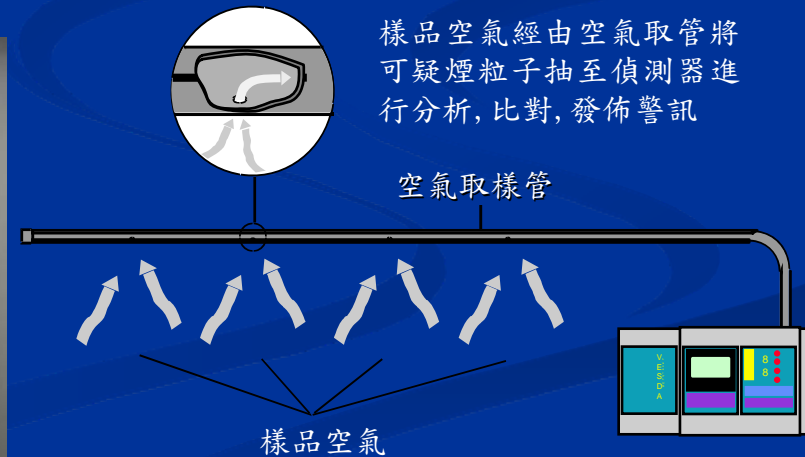
(二) 警報與偵測系統

警報動作時應連動至 24 小時有人值勤之受信機並與地區及生產警鈴連結。

高科技廠於重要生產區域增設極早期煙霧探測系統 (Very Early Smoke Detector Action, VESDA) 以協助或監控火災是否發生，以達到及早發現火災發生之功能或降低火災發生之機率，並於火災初期及時控制成效。

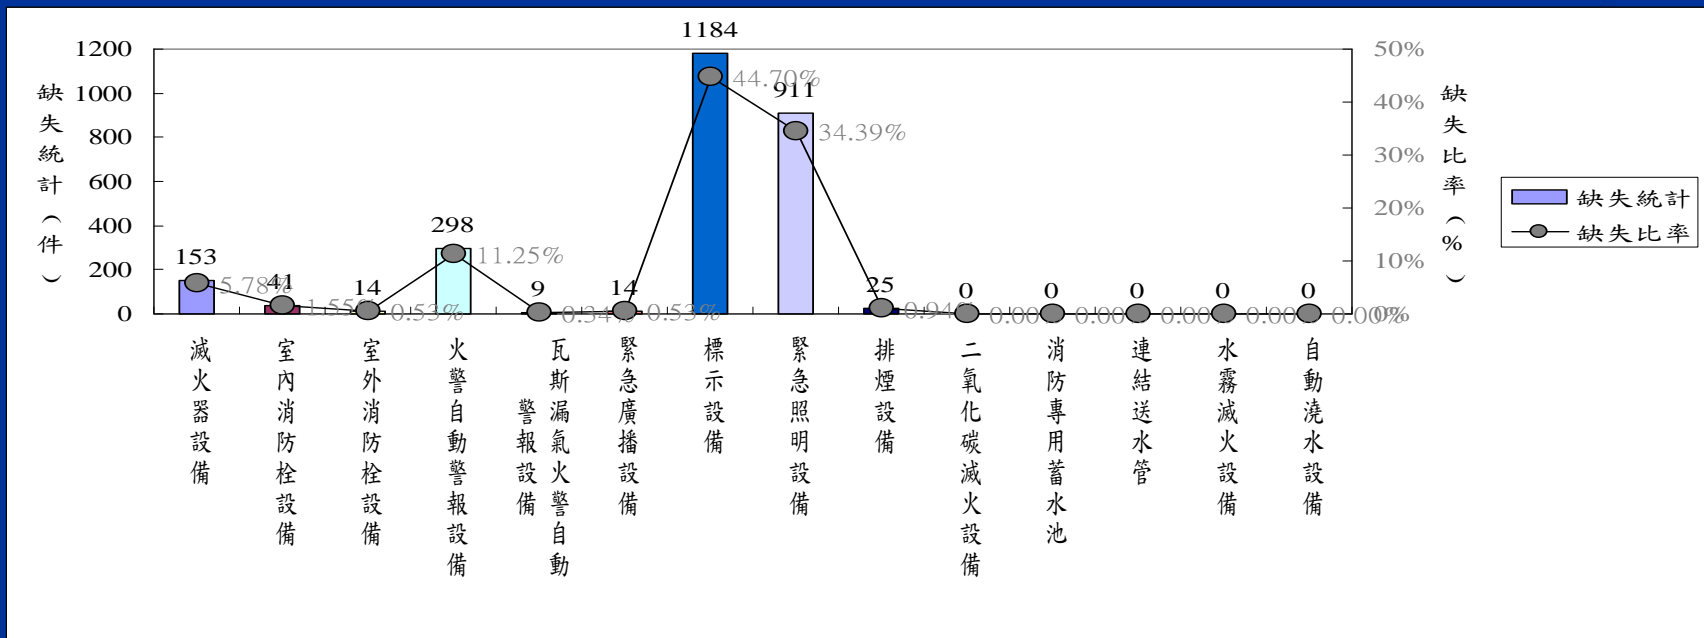
從某高科技廠台中廠區消防安全設備檢修記錄為統計分析研究依據，依檢修缺失統計共 2,649 件缺失，前三位分別為標示設備 1,184 件占 44.74%、緊急照明設備 911 件占 34.39%、火警自動警報設備 298 件占 11.25%，累計缺失比率達90.38%。

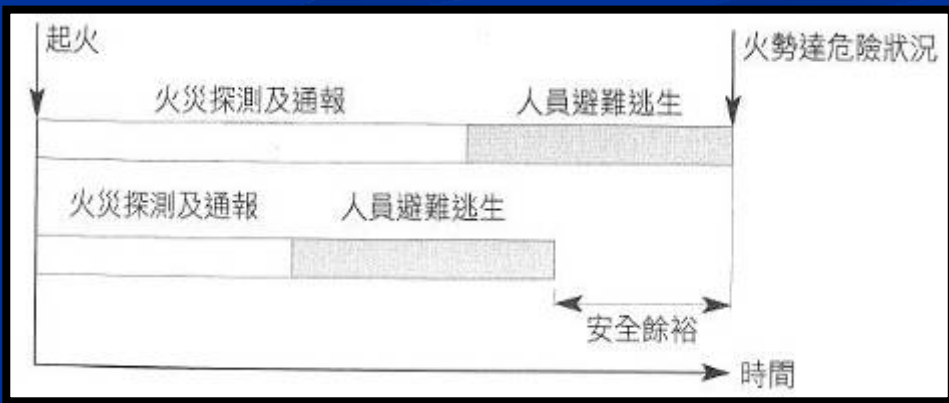
探測通報時間與人員安全逃生關係圖

此次消防安全設備檢修尚查 到火警自動警報設備 25 處訊號未回、探測器 134 故障，出口標示燈與避難方向指示燈故障 1,012 且 14 處方向指示，瓦斯漏氣火警自動警報設備回路故障 9 件，緊急廣播分層 動一樓層不，25 處防煙垂壁被破壞防煙區劃。

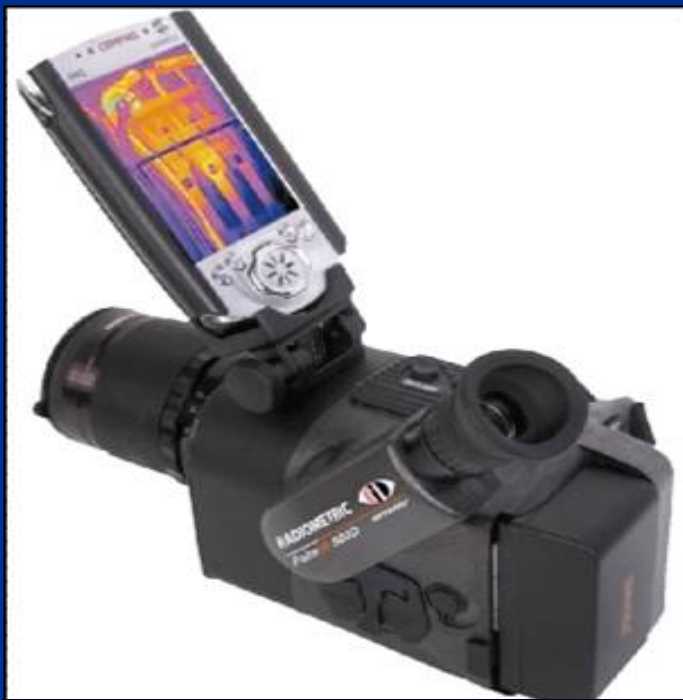
外線熱像儀

使用 外線熱像儀檢測案例

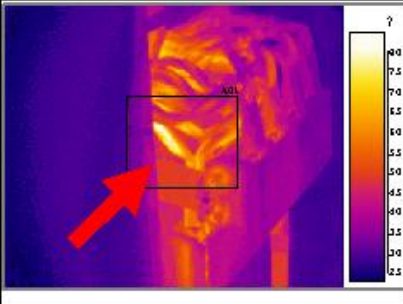
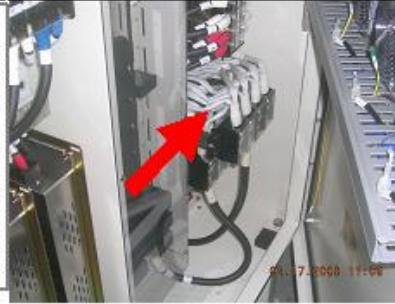
檢測機台	STK-62_HP-1	檢測部位	右下白色電線	
檢測結果	<input type="checkbox"/> 立即改善 <input checked="" type="checkbox"/> 定期改善 <input type="checkbox"/> 注意

熱像圖 F030		可見光圖 F030		
Result Table				
ITEM	TYPE	AVG TEMP	MAX TEMP	DiffMax
R Whole Image	Image	35.2	84.8	49.6
R01	Area	47.1	84.8	49.6
檢測結果說明		改善建議		
1. PVC、RB 絕緣電線容許溫度為 60℃。耐熱 PVC、PE、SBR 容許溫度為 75℃。交連 PE 電線容許溫度為 90℃。		線路溫升異常，檢查負載量，若負載為常態，電流超過電線絕緣之容許值，應更換適當線徑電線。		
2. 可能原因為電流計算設計不良、負荷過大、線路絕緣不良等。一般經驗 PVC 材質超過 60℃ 有軟化現象，約 80~90℃ 時外觀會變色，120℃ 以上時會產生熔解現象，150~180℃ 以上即可能起火。				
負責人		改善日期		
改善結果
