台中港 LNG 儲槽風險評估報告

高鈞城、黃榮裕

工安環保處、液化天然氣工程處

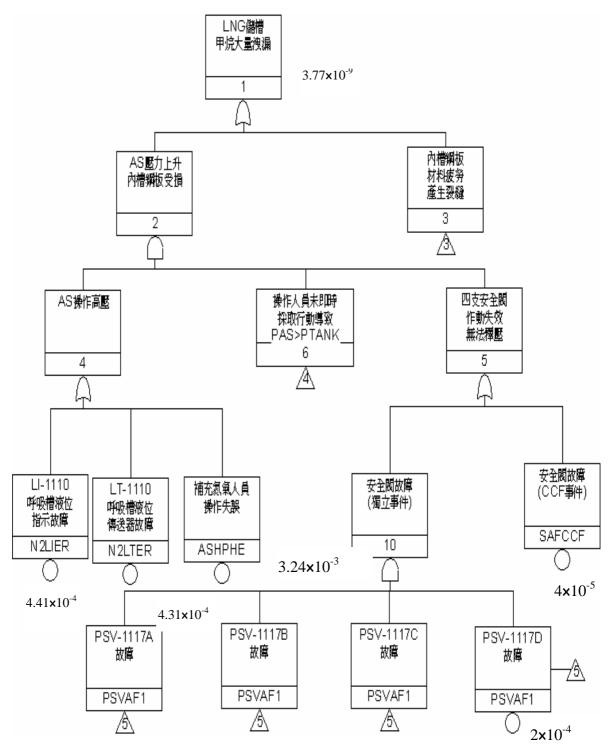
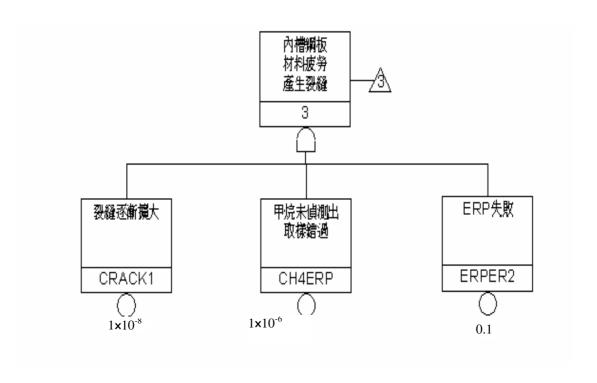
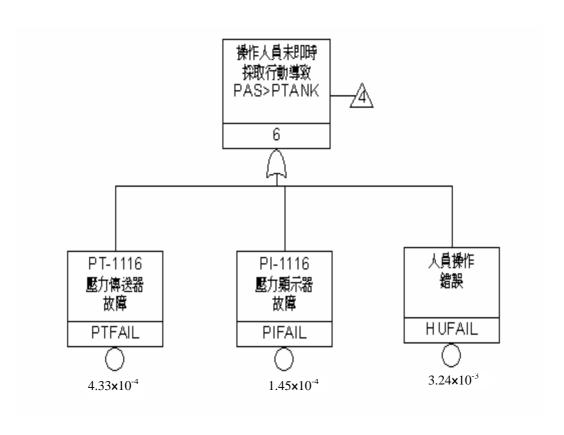
圖 1 AS 失誤樹分析圖

系統故障頻率以一年(8760 小時)作為計算週期,故 Running Failure, T=8760 小時, Demand Failure, T=維修 測試週期(視現場不同元件之維修週期而定)。

- a. AS 操作高壓,主要係由於 T-111 呼吸槽補充氮氣時,由於設備的失效及操作人員作業之疏失,造成 AS 高壓導致內槽鋼板受損。
 - b.內槽鋼板材料疲勞產生裂縫。

- 1. 台灣中油公司; 永安二期 LNG 儲槽檢修後鋼膜及保冷層風險評估報告, 2004, 4-11。
- 2. 勞委會安衛研究所"故障樹分析電腦輔助軟體之故障樹數據資料"。
- 3. DNV 公司 leak 失誤率資料庫。
- 評估結果:內槽鋼板受損,大量 CH4 進入 AS 經由安全閥出口排至大氣發生頻率為 3.77×10-9/year。
- B. 靈敏度分析(Sensitivity Analysis):系統的靈敏度分析是分析每個事件對整個系統的影響程度,影響度高的事件,表示該事件是關鍵事件。
