# 電弧防護裝備選用實務

徐明定

台電公司工安環保處

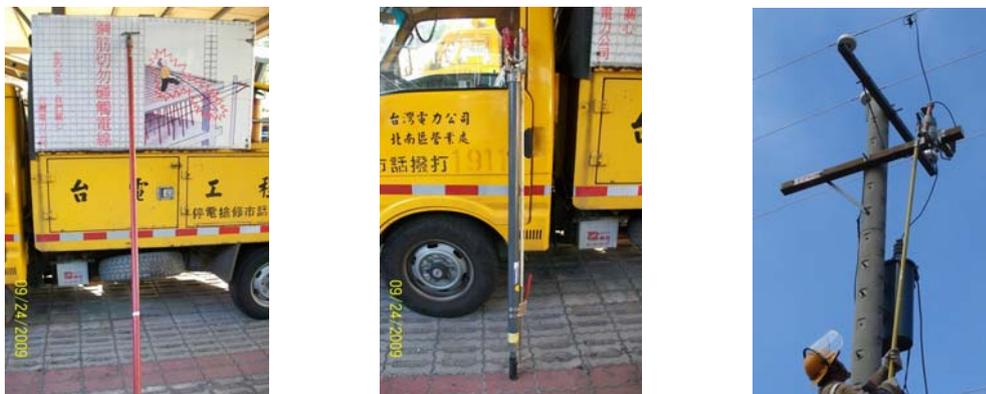
- 1.絕緣操作棒：操作具消弧功能之限流熔絲開關、電力保險絲等。
- 2.肘型端頭操作棒：可操作負載電流 200A 以下肘型端頭。
- 3.負載切斷器：用以啟斷無遮斷電流功能之分斷開關及熔絲鏈開關。

圖 1：各類型操作棒

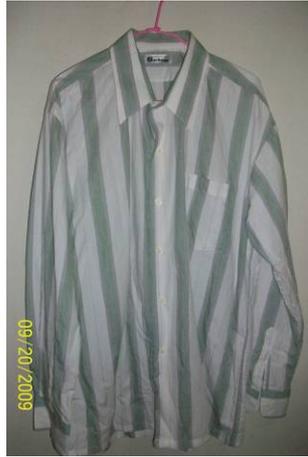
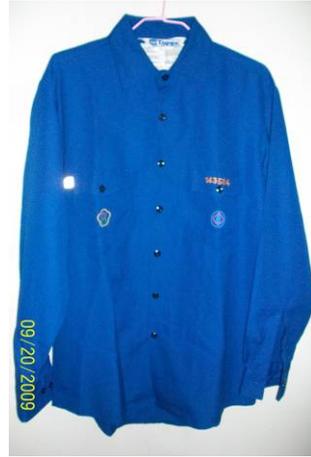
電氣作業人員應穿著棉質工作服，操作開關時更應穿著防高溫電弧灼傷之防焰衣。

圖 2.3：棉質工作服與防焰衣

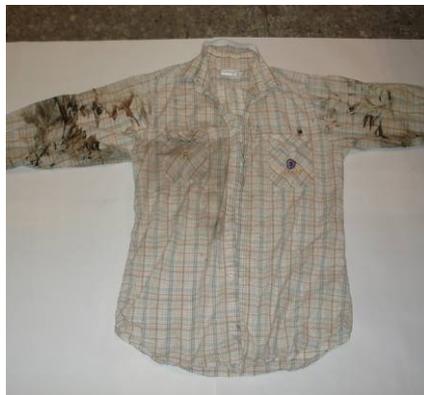
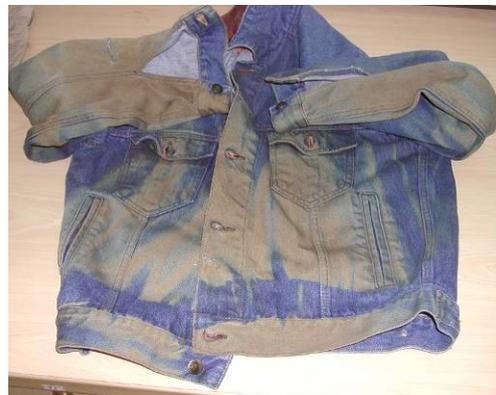
圖 4.5：高溫電弧接觸後棉質工作服

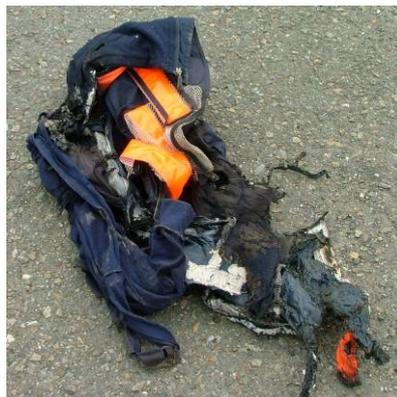
圖 6 高溫電弧接觸後非棉質工作服

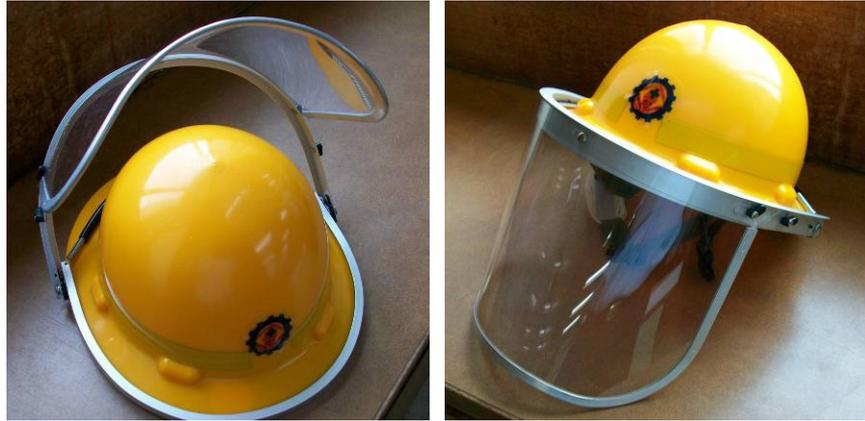
2. 電工安全帽<sup>[1]</sup>：適用於電壓在 7,000 伏特以下之電氣作業場所，防止使用者頭部被電殛、飛落物擊中或碰撞，分有邊緣之盔型及僅有前簷帽型，須符合 CNS4598 所訂標準。

圖 7.8：安全帽及防護面罩

(1)構造

A.帽體外層：應以良好絕緣材料製成，例如 ABS 樹脂製成。

B.帽體中層：衝擊吸收結構體為發泡熱可塑性樹脂製成，防墜落衝擊。

C.帽體內層：頭環帶、頤帶、下顎扣帶及後腦佩帶。

2.防護面罩：從事電氣開關或設備操作時，瞬間產生電弧、火花、熱氣，確保操作者不被高熱火花所灼傷，對鏡面材質、弧形、可調式、防熱、防衝擊，厚度、面積及內圈材質予以規範，並應具三段式掀開功能。

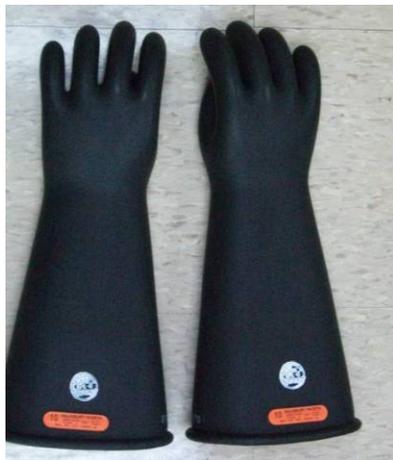
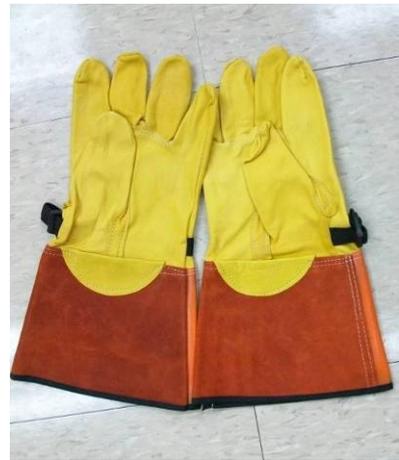
3.橡皮絕緣手套<sup>[2]</sup>：保護從事電氣工作者，免遭受電殛，為防為止刺傷、刮傷，搭配山羊皮手套使用。

圖 9.10：橡皮絕緣手套及山羊皮手套

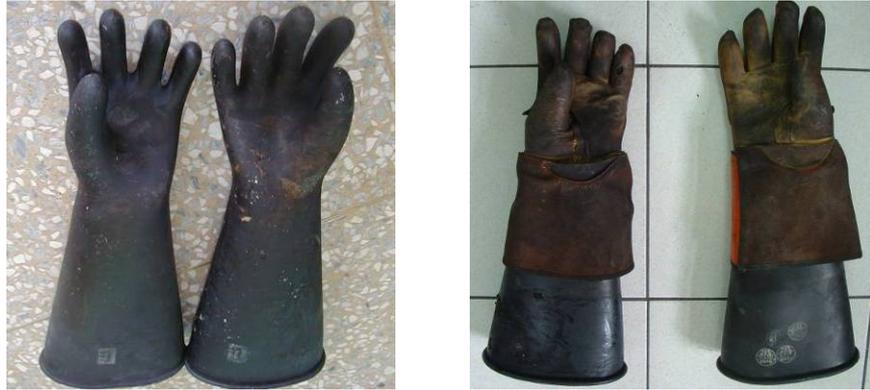
圖 11.12：高溫電弧接觸後橡皮絕緣手套

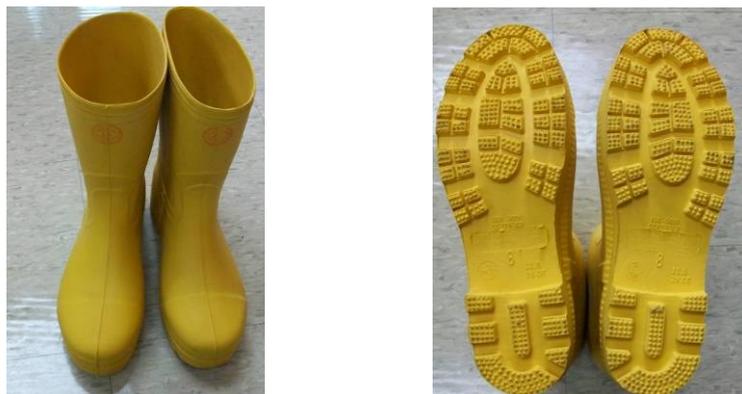
作業人員萬一碰觸帶電體時，保護人體不為電路通路一部分，耐壓等級為 15 kV，試驗週期為每 6 個月一次，試驗電壓 15 kV、時間 1 分鐘，洩漏電流 16 mA 以下。

圖 13.14：絕緣鞋

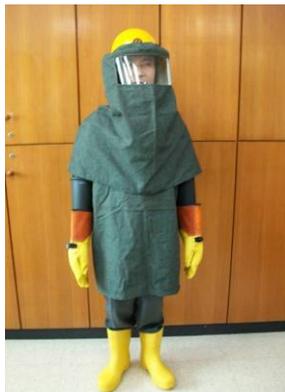
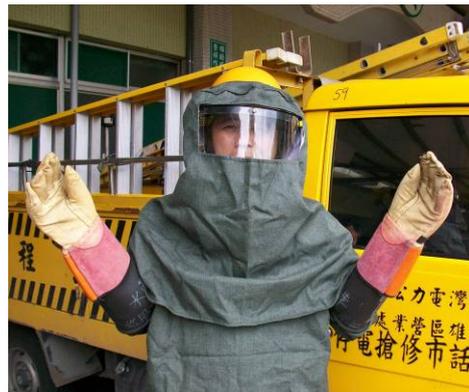
保護從事電氣開關或設備操作之作業人員免遭弧光及火焰灼傷，其材質具柔軟及舒適性之防焰布料，符合 CNS10285 L3196-1995 A4 法 1 級(表 1)

需能搭配各式電工帽及各式防護面罩使用，保護臉部，頸部，及頭部兩側(兩側附防火內襯)，由帽緣懸帶、扣帶及粘扣帶構成，與帽緣懸帶垂直縫接，固定扣眼需在布罩中線距上緣處。

配合作業人員體型，對立領尺寸、胸部與脖子正中接點至下緣長度、袖子緣長、下緣長、接肩口周長及袖口鬆緊式周長等尺寸加以規範、以方便作業人員穿著。

圖 15.16：防止高溫電弧防護衣組

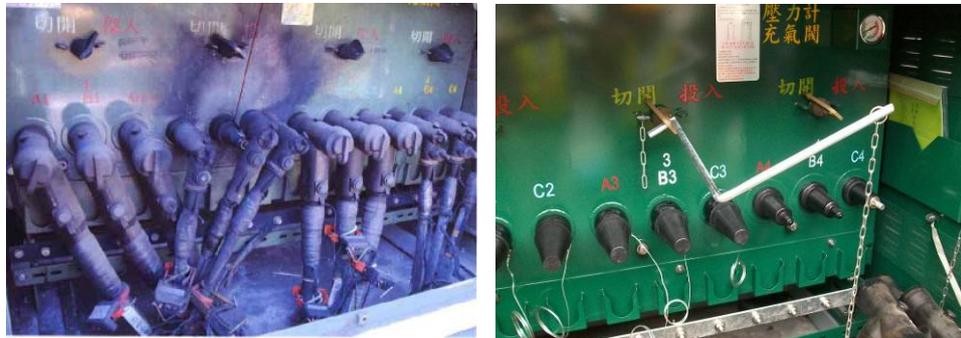
98年○月○日某事業單位勞工，從事地下配電線路故障搶修作業，作業人員初步排除故障點後，穿著安全防護器具，棉質工作服、安全帽(含防護面罩)、橡皮絕緣手套及絕緣鞋，在領班監視下操作亭置式四路氣封開關，試送小環路開關時，B相肘型端頭因線路故障電流產生電弧，肘型端頭彈出電弧灼傷作業人員腰部。

圖 17.18：事故現場及開關操作示意圖

作業人員操作四路氣封開關因小環路電纜頭故障被電弧灼傷。

供電中#1 肘型端頭故障，故障電流衝擊壓接端子融毀，產生電弧灼傷作業人員。

- (1)當日作業前工具箱邊活動及預知危險活動(TBM-KY)落實，作業人員能正確使用安全防護器具，雖電纜頭故障產生電弧，慶幸作業人員僅腰部體表部份被灼傷。
- (2)當時安全作業標準並未明定作業人員操作類似開關須穿著防燄保護衣。
- (3)該單位檢討事故肇因後，為杜絕爾後從事搶修人員免於被電弧灼傷威脅，購置電氣操作防燄保護衣(符合 CNS 10285 L3196 A4 法 1 級規範)，供作業人員操作類似開關時使用。
- (4)操作開關須穿著防燄保護衣，使用部門按月填報使用防燄保護衣意見表，每 6 個月彙整檢討成效。

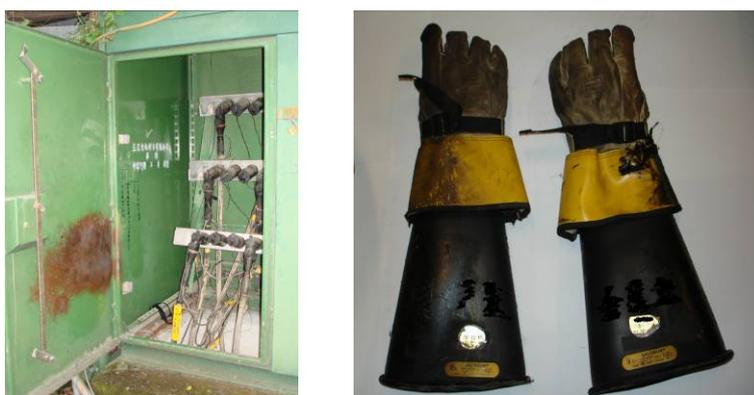
98年○月○日某事業單位勞工，從事地下配電線路故障搶修作業，在領班監視下作業人員穿戴防護具，於裝甲開關箱內使用肘型端投操作棒裝設插頭封套時，C相套管插頭突然故障產生電弧，作業人員閃避不及被灼傷頸部。

圖 19.20：事故裝甲開關箱及使用之絕緣手套

作業人員操作四路分歧接頭，套管插頭故障被電弧灼傷。
