台灣中油股份有限公司

114 年第 1 季

藻礁環境因子調查監測報告

受託單位：國立臺灣海洋大學

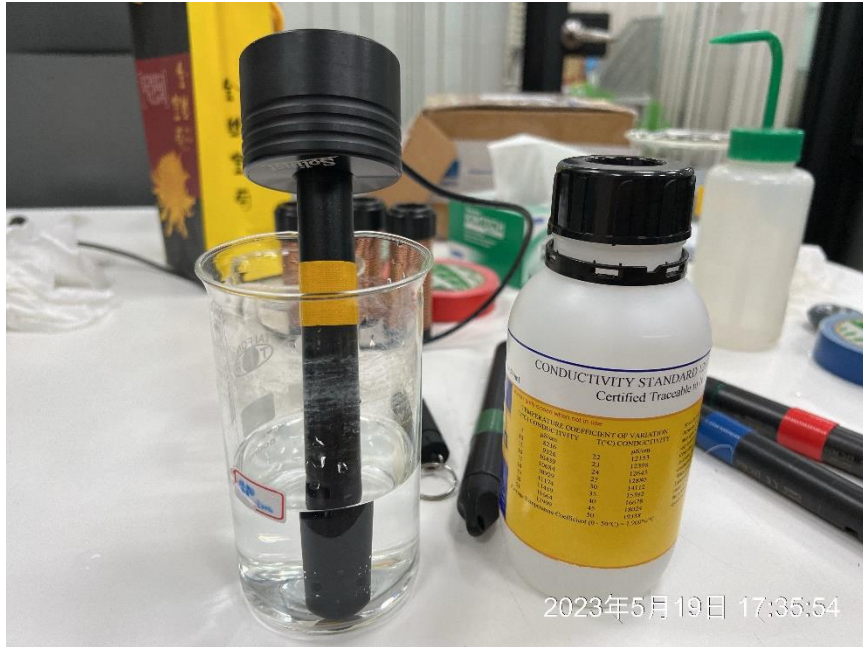
圖 2、導電度探頭校正工作照

1. 將電極浸入校正液（12,880 $\mu\text{S}/\text{cm}$ ）中，將讀值透過軟體調整為校正液之導電度。
2. 確認監測值與校正液之導電度之相對誤差應在 $\pm 1\%$ 以內。

進行校正或樣品監測時，樣品可置於室溫或水浴中保持恆溫，此時溫度應在 25°C （正負誤差範圍為 0.5°C ），否則應校正溫度偏差。

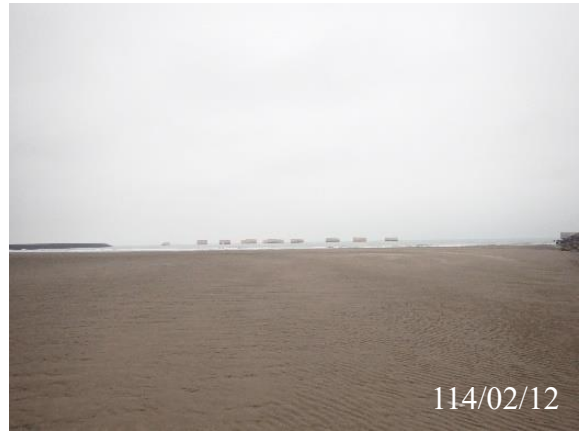
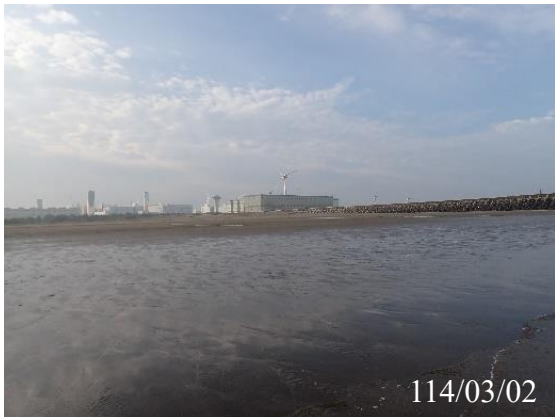
圖 3、114 年 1 月份（上左圖）、2 月份（上右圖）及 3 月份（下左圖）大潭藻礁 G3 區環境照

由於大潭藻礁 G3 區目前全區域覆沙，沒有裸露藻礁及大型藻類附生（圖 3-4）。航拍圖視野下，G3 區亦為全區覆沙。因此，本季水質含營養鹽項目僅針對底潮水進行調查，未來本區域如有藻礁裸露或觀察到藻類附生情形，再進行各潮位調查。

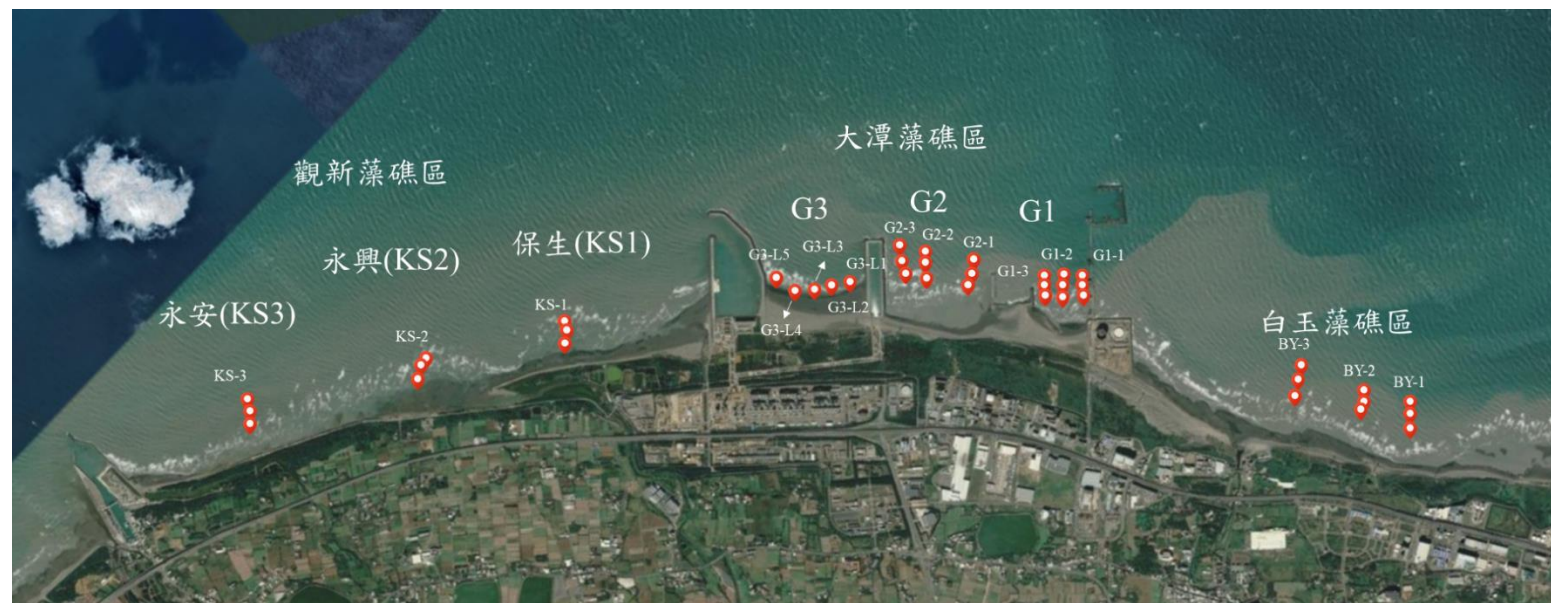
圖 7、光遞減係數調查樣區，資料編輯並擷取自 Explore Google Earth 網站

光遞減係數監測調查頻率為每季調查一次，調查地點包括觀新藻礁區、大潭 G1 區、大潭 G2 區與白玉藻礁區分別各設置 3 個穿越線，以及大潭 G3 區設置低潮位 1 個點，每條穿越線至少測量 5 個中低潮位潮池。

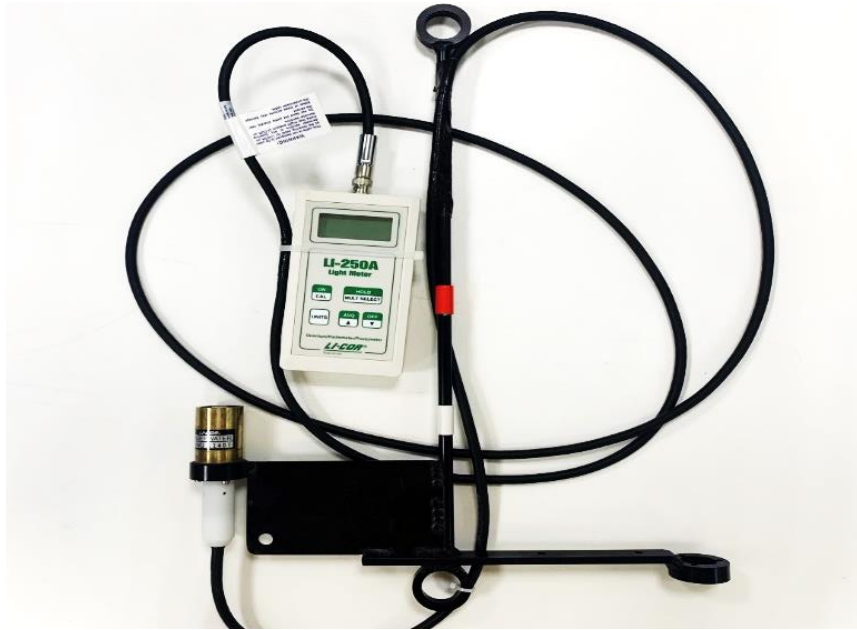
圖 8、水下光度計

調查方法為利用水下光度計 (LI250A, LI-COR Biosciences, Atlanta, Georgia, USA) 進行調查。分別記錄水體表層 (I_0) 及水下 10 cm (I_z) 的有效光度 (Photosynthetically active radiation, PAR, $\mu\text{mole}/\text{cm}^2\text{s}$)，透過測值計算光遞減係數 (K)，用以表示水體濁度情形，光遞減係數越大表示，水體越混濁，反之，光遞減係數越小表示水體越清澈。光遞減係數計算公式轉換自 (Lorenzen 1972) 之水層光遞減關係式。方程式如下：

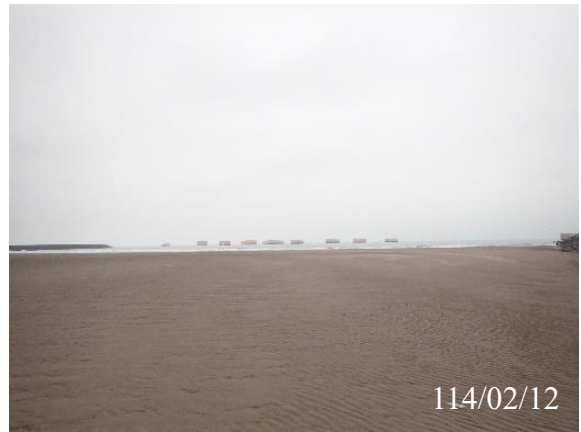
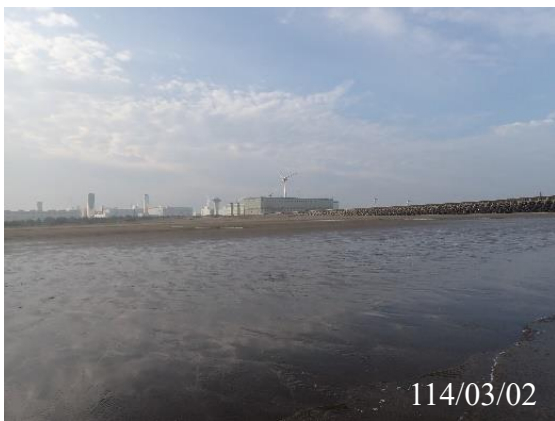
圖 12、114 年 1 月份（上左圖）、2 月份（上右圖）及 3 月份（下左圖）大潭藻礁 G3 區環境照

由於大潭藻礁 G3 區目前全區域覆沙，沒有裸露藻礁及大型藻類附生。航拍圖視野下，G3 區亦為全區覆沙。因此，本季淤沙程度項目不針對此區域進行調查，未來本區域如有藻礁裸露或觀察到藻類附生情形，再行調查。

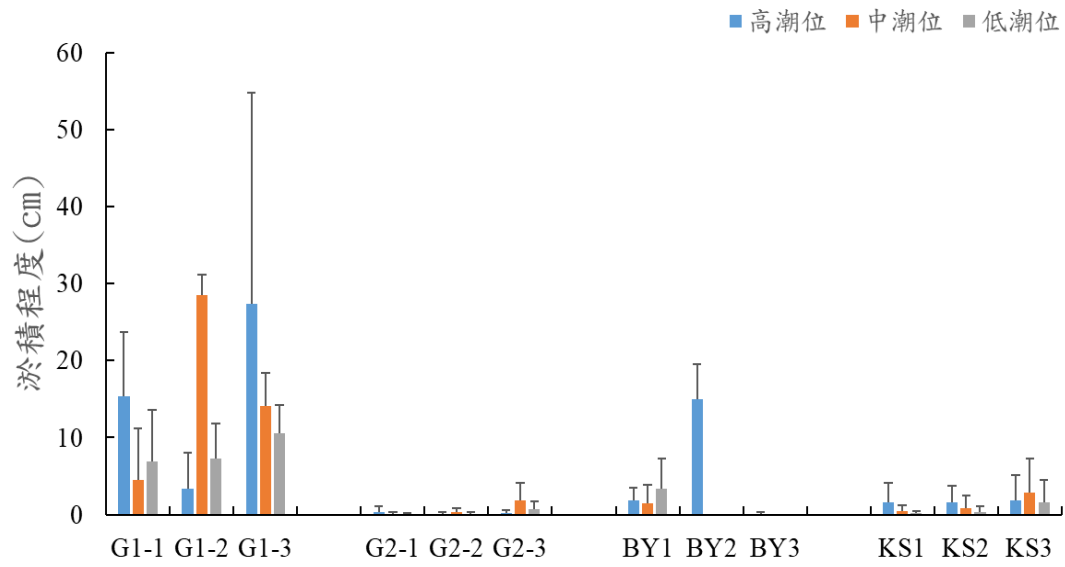
圖 16、114 年 3 月各測站之淤積程度結果

第三次調查(114年3月)G1區的淤積程度介於4.44-28.44 cm，以G1-2測線中潮位淤積最高，達 28.44 ± 2.73 cm。G2區的淤積程度介於0.09-1.78 cm，當中以G2-3測線中潮位淤積最高，達 1.78 ± 2.32 cm。白玉區的淤積程度介於0.00-15.00 cm，當中以BY2測線高潮位淤積最高，達 15.00 ± 4.54 cm。觀新區的淤積程度介於0.14-2.81 cm，當中以永安測線低潮位淤積最高，達 2.81 ± 4.51 cm。整體而言，本季第一次與第二次調查各側線淤積程度以低、高潮位較為明顯，然第三次調查(114年3月)各樣區除觀新區與G2區皆有明顯淤積情形，各測站之淤沙狀況持續在變動，需透過長期紀錄監測其變動狀況。
