台灣中油股份有限公司

114 年第 3 季

藻礁環境因子調查監測報告

受託單位：國立臺灣海洋大學

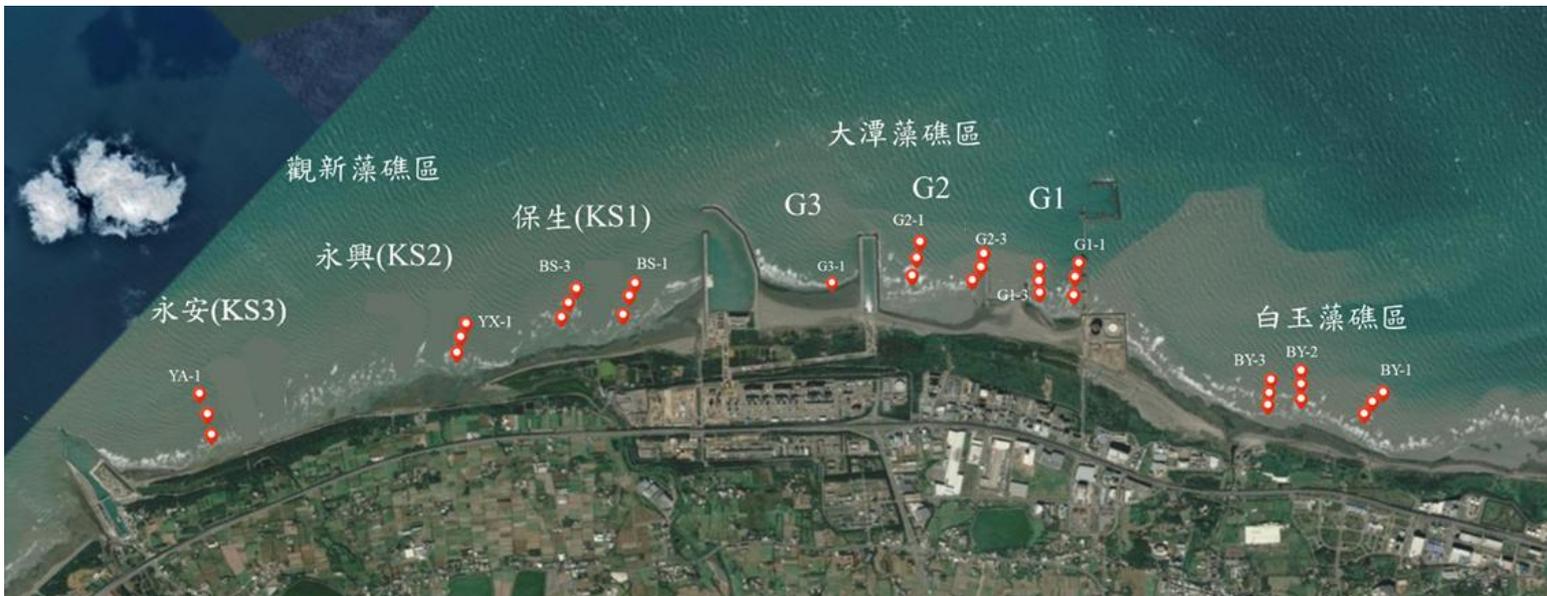
圖 1、水質（含營養鹽）調查樣區，資料編輯並擷取自 Explore Google Earth 網站

水質調查配合大型藻類及底棲動物調查所設置之穿越線附近採樣，其中觀新藻礁區設置 4 條穿越線加上 2 個低潮位採水點，白玉藻礁區設置 3 條穿越線，大潭 G1 區、G2 區各設置 2 條穿越線，大潭 G3 區低潮位 1 點，共計 11 條穿越線，再於各穿越線設置高、中、低潮位的調查樣站各設立 1 個採樣點。水質檢測時間配合大型藻類的採樣頻率，每年 12 月至翌年 5 月，每月調查 1 次；其他月份分別於 6 月~7 月、8 月、9 月~10 月期間各執行 1 次，每年調查 9 次。

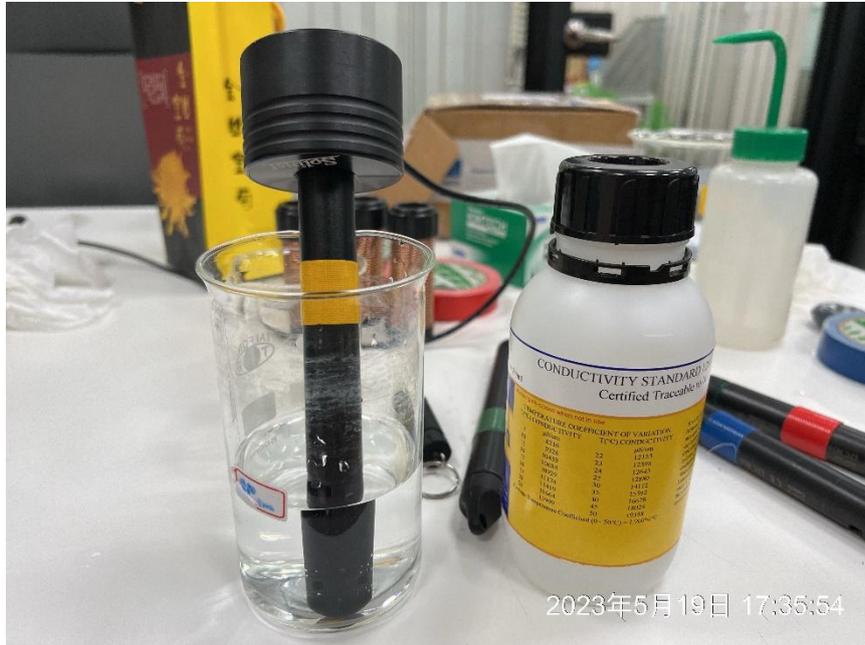
圖 2、導電度探頭校正工作照

水溫與鹽度的長期現場監測，使用 Soninst 公司的 Levellogger 5 LTC 水位計進行調查。Levellogger 5 LTC 水位計全長約 208 mm，直徑約 22 mm，其中溫度計探頭為鉑金電阻溫度感測器（RTD），溫度計精度為 $\pm 0.05$  °C，解析度為 $0.003$ °C。鹽度探頭為 4 個鉑金電極，導電度範圍為 0–100,000  $\mu\text{S}/\text{cm}$ ，精度為 $\pm 1\%$  5,000  $\mu\text{S}/\text{cm}$ –80,000  $\mu\text{S}/\text{cm}$ ，解析度為 $\pm 0.1$   $\mu\text{S}/\text{cm}$ 。探頭處利用原廠特製銅金屬環包覆以防止生物附著。本團隊依照環保署所公告之水中導電度測定方法—自動監測設施法（NIEA W204.51C），於儀器佈放前進行校正，儀器校正工作照，校正步驟如下：

1. 將電極浸入校正液（12,880  $\mu\text{S}/\text{cm}$ ）中，將讀值透過軟體調整為校正液之導電度。
2. 確認監測值與校正液之導電度之相對誤差應在 $\pm 1\%$ 以內。

進行校正或樣品監測時，樣品可置於室溫或水浴中保持恆溫，此時溫度應在 $25$ °C（正負誤差範圍為 $0.5$ °C），否則應校正溫度偏差。

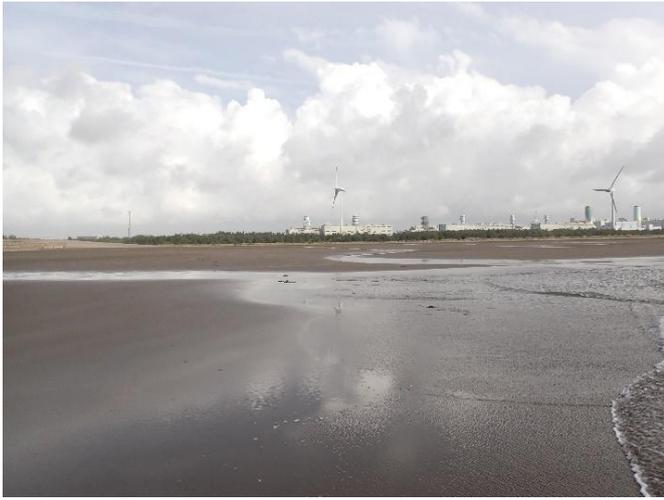
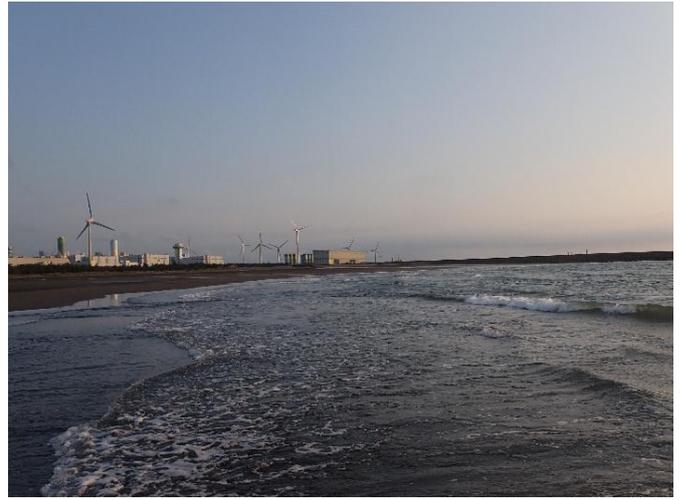
圖 3、114 年 7 月份（左圖）與 8 月份（右圖）大潭藻礁 G3 區環境照

由於大潭藻礁 G3 區目前全區域覆沙，沒有裸露藻礁及大型藻類附生（圖 3-4）。航拍圖視野下，G3 區亦為全區覆沙。因此，本季水質含營養鹽項目僅針對底潮水進行調查，未來本區域如有藻礁裸露或觀察到藻類附生情形，再進行各潮位調查。

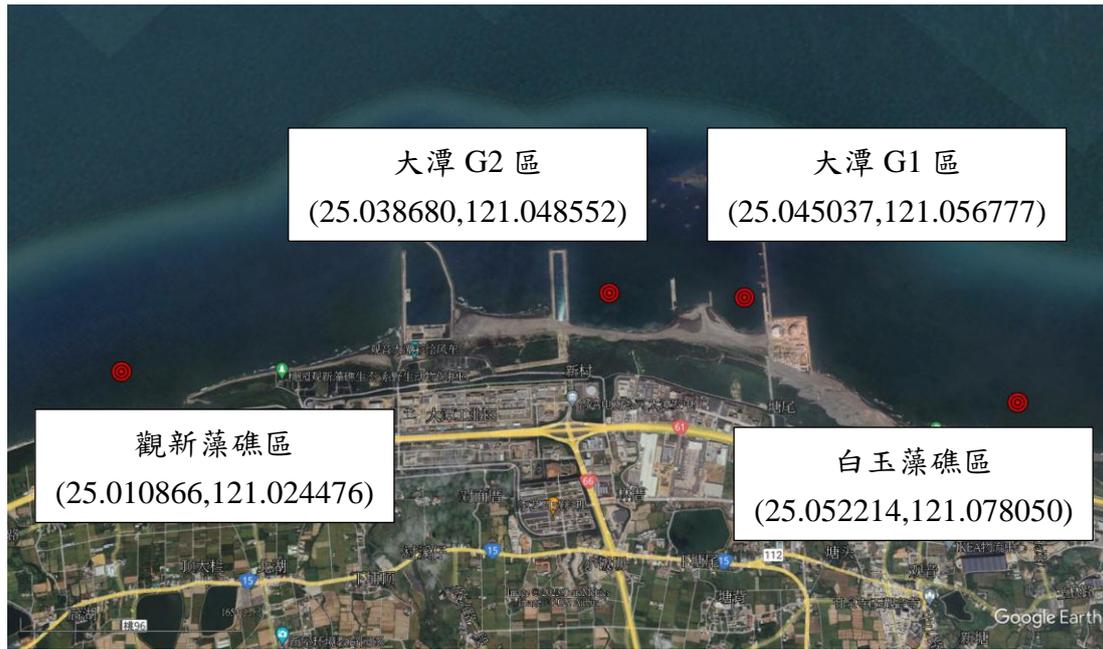
圖 5、水溫與鹽度監測調查點位

本團隊已於觀新藻礁區 (KS)、大潭 G1 區 (G1)、大潭 G2 區 (G2) 與白玉藻礁區 (BY) 共計 4 處，設置水溫 (°C) 與鹽度 (Sal) 之長期監測測站。現場的佈放以底部定點錨定式進行，將儀器定置於海床底部，因調查位置在潮間帶，故將設備架設於下潮帶以下，只在大退潮時露出，因此每隔一個月大退潮時期進行儀器維護及保養。

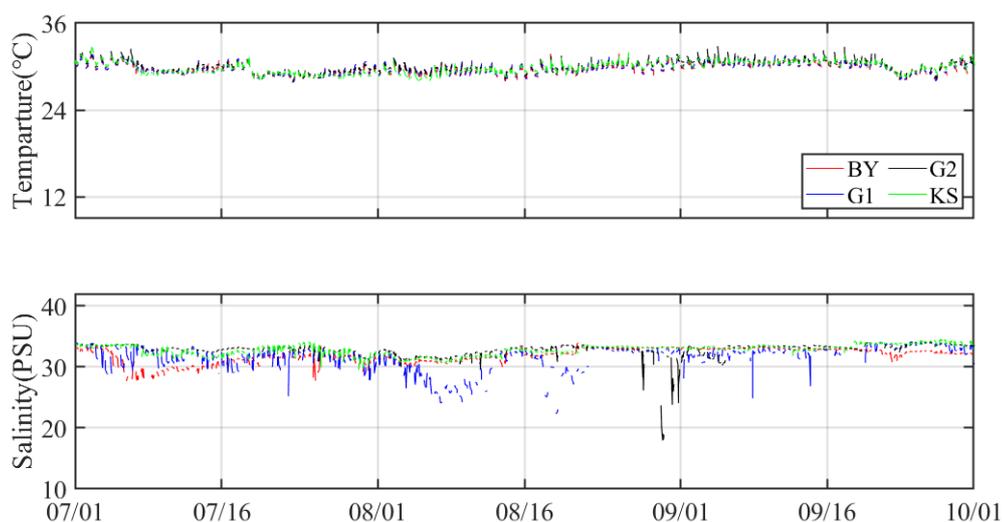
圖 6、114 年第 3 季（7-9 月）水溫與鹽度監測資料

由溫度的時序列資料可以發現，不同空間點位上的監測溫度變化不明顯。在時間上的變化上，發現受到晝夜影響導致溫度有日夜週期震盪的情形，白天溫度較高，夜晚溫度較低。從長時間來看可發現，7 月平均溫度為 29.61 °C，8 月平均溫度為 29.70 °C，9 月平均溫度為 30.32 °C。由上述結果可發現，7 月開始至 9 月海溫逐漸上升，應該受到自然因素（日照）影像導致。從結果可發現，G2 測站的平均溫度略高於其他測站，白玉測站的平均溫度略低於其他測站。

比較鹽度各測站的時序列資料，G1 測站在 9 月 1 日至 9 月 17 日部分出現突波震盪，檢視後發現鄰近 G1 測站出現大量積沙，經對比各測站趨勢，判定此資料為雜訊並將之過濾移除。G1 測站各月份平均鹽度為  $31.41 \pm 2.18$  (psu)。白玉測站推測可能受到鄰近河口（觀音溪口及大堀溪口）淡水注入影響變化幅度，白玉各月份平均鹽度為  $31.96 \pm 1.20$  (psu)。G2 測站因無鄰近河川且受到兩旁突堤結構物所影響，導致該區鹽度較不易有劇烈變化，各月份平均鹽度為  $32.74 \pm 1.37$  (psu)。觀新測站各月份平均鹽度為  $32.80 \pm 0.87$  (psu)。

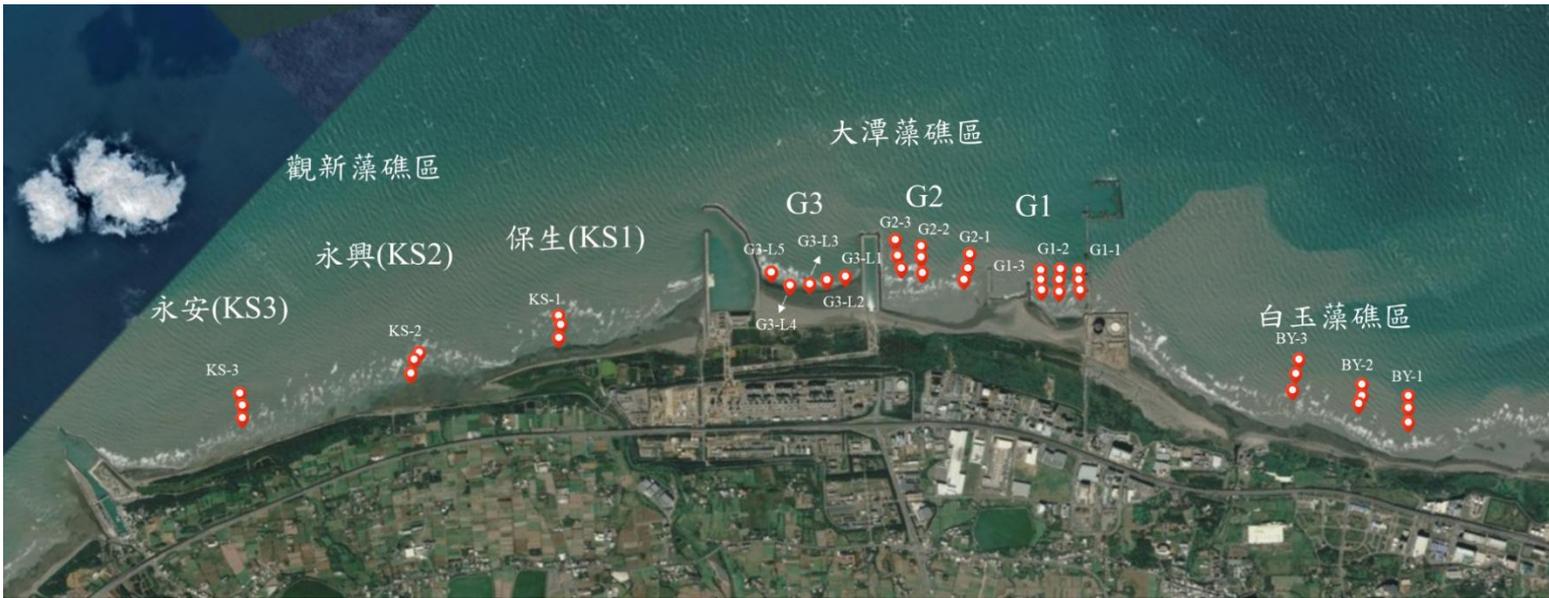
圖 7、光遞減係數調查樣區，資料編輯並擷取自 Explore Google Earth 網站

光遞減係數監測調查頻率為每季調查一次，調查地點包括觀新藻礁區、大潭 G1 區、大潭 G2 區與白玉藻礁區分別各設置 3 個穿越線，以及大潭 G3 區設置低潮位 1 個點，每條穿越線至少測量 5 個中低潮位潮池。

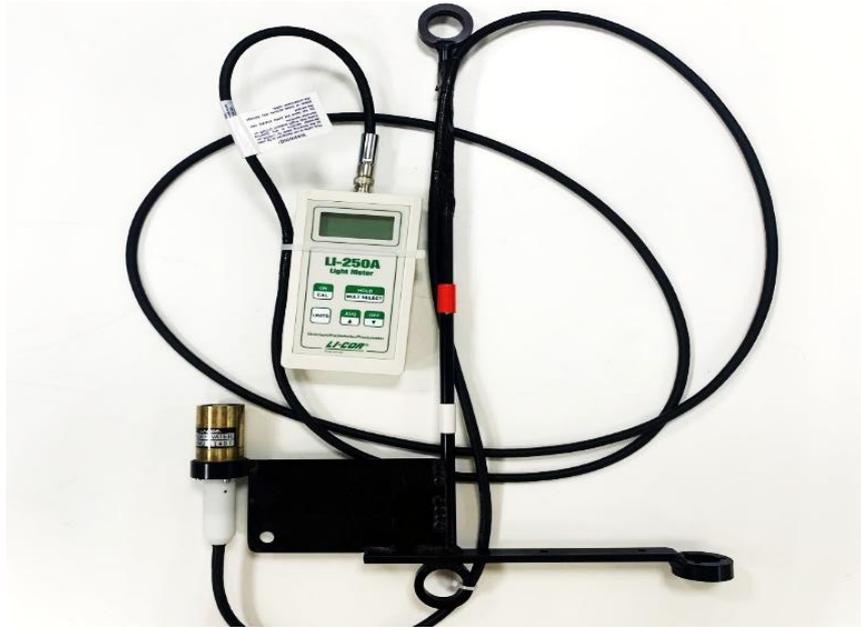
圖 8、水下光度計

調查方法為利用水下光度計 (LI250A, LI-COR Biosciences, Atlanta, Georgia, USA) 進行調查。分別記錄水體表層 ( $I_0$ ) 及水下 10 cm ( $I_z$ ) 的有效光度 (Photosynthetically active radiation, PAR,  $\mu\text{mole}/\text{cm}^2\text{s}$ )，透過測值計算光遞減係數 ( $K$ )，用以表示水體濁度情形，光遞減係數越大表示，水體越混濁，反之，光遞減係數越小表示水體越清澈。光遞減係數計算公式轉換自 (Lorenzen 1972) 之水層光遞減關係式。方程式如下：

$$\text{光遞減係數 } (K) = \ln (\text{水表層光度 } (I_0) / \text{水下光度 } (I_z)) / \text{測量深度 } (Z)$$

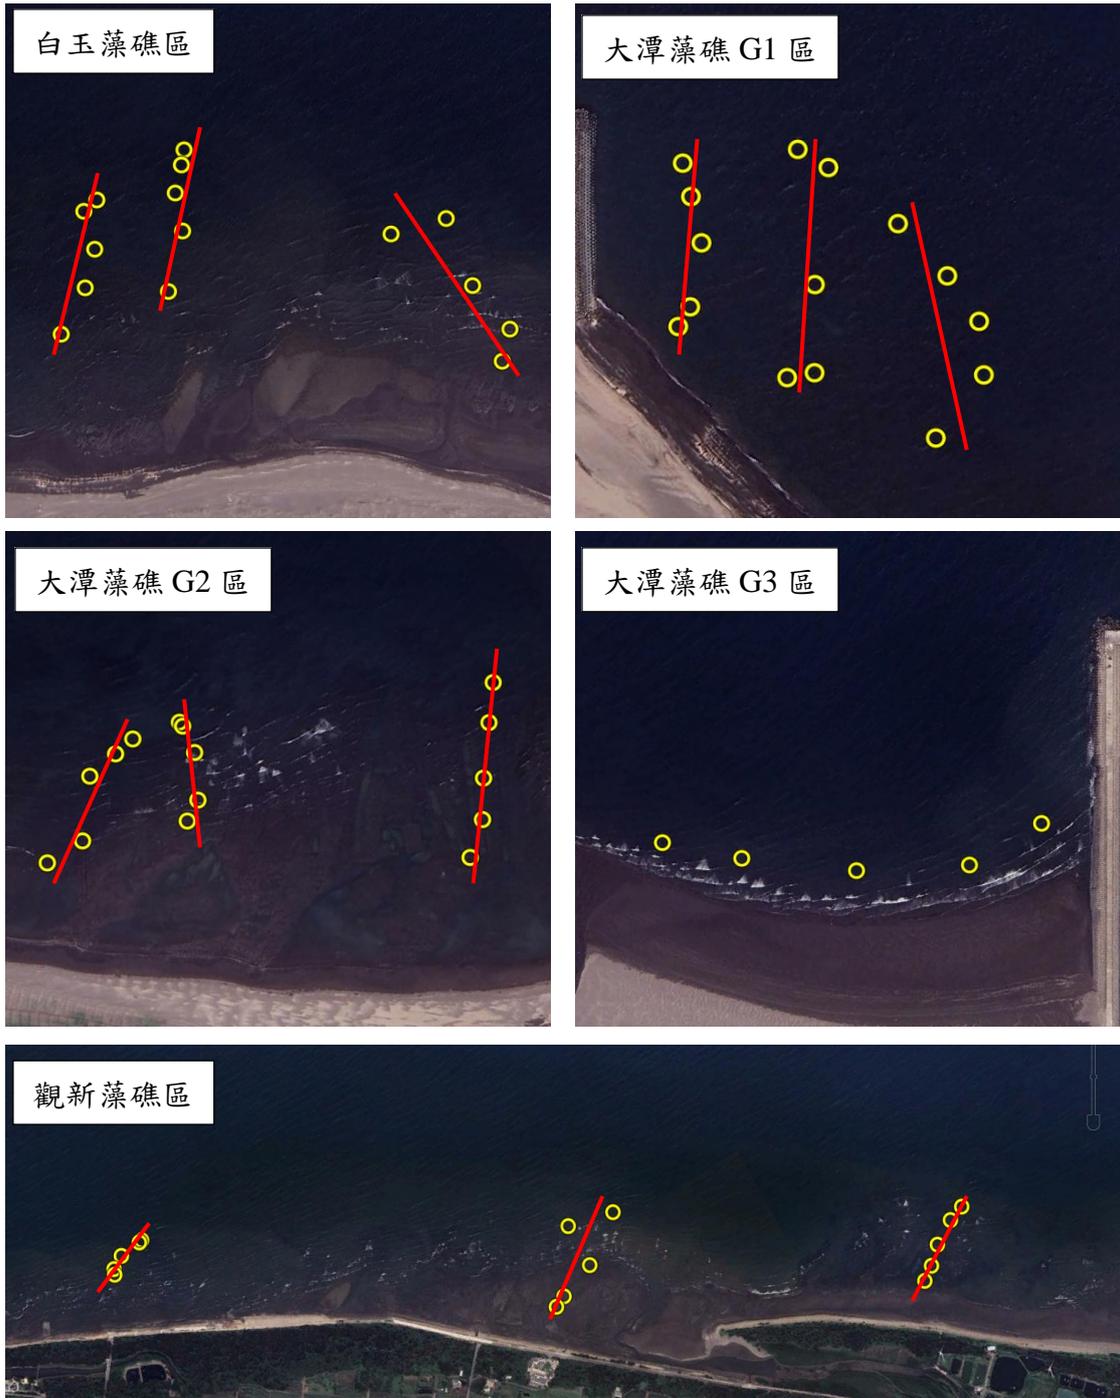
圖 9、114 年第 3 季光透減係數監測調查點位

表 8、114 年第 3 季光遞減係數各測站點位座標

光透減係數第三季調查時間為 114 年 8 月 9 ~ 11 日，目前大潭藻礁區之 G1 區因受覆沙狀況影響，符合測量所需深度的潮池數量減少。本季調查 G1 區改為設置低潮位 15 個點，日後如本區符合測量所需深度的潮池數量足夠設置三條穿越線，再將此區調查結果納入原先藻礁生態環境因子統計與比較，以進行更全面的分析。

第 3 季各藻礁區光透減係數調查結果如所示，光透減係數值 ( $K$ ) 範圍在 0.058~5.292 之間， $K$  值越高，即代表水體越混濁。根據調查結果顯示，在 BY2 有最低的  $K$  值，而在 BY1 有最高的  $K$  值。整體平均以白玉藻礁區  $K$  值最高 (平均  $K$  值為 2.05)，其餘區域分別為 G2 區平均  $K$  值為 1.13，及觀新藻礁區平均  $K$  值為 0.98。

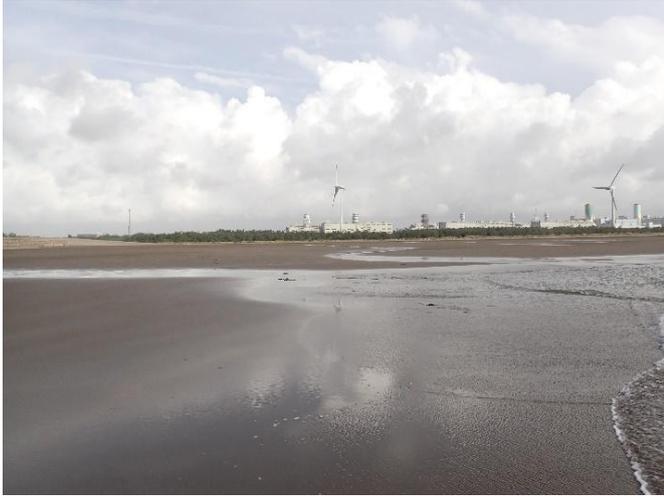
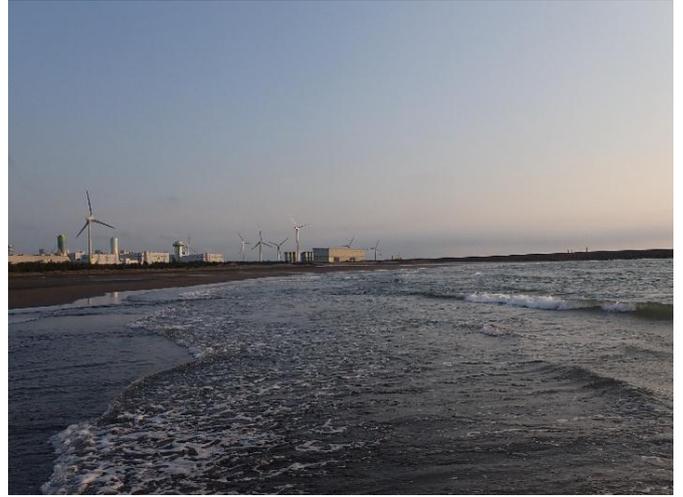
圖 12、114 年 7 月份（左圖）與 8 月份（右圖）大潭藻礁 G3 區環境照

由於大潭藻礁 G3 區目前全區域覆沙，沒有裸露藻礁及大型藻類附生。航拍圖視野下，G3 區亦為全區覆沙。因此，本季淤沙程度項目不針對此區域進行調查，未來本區域如有藻礁裸露或觀察到藻類附生情形，再行調查。

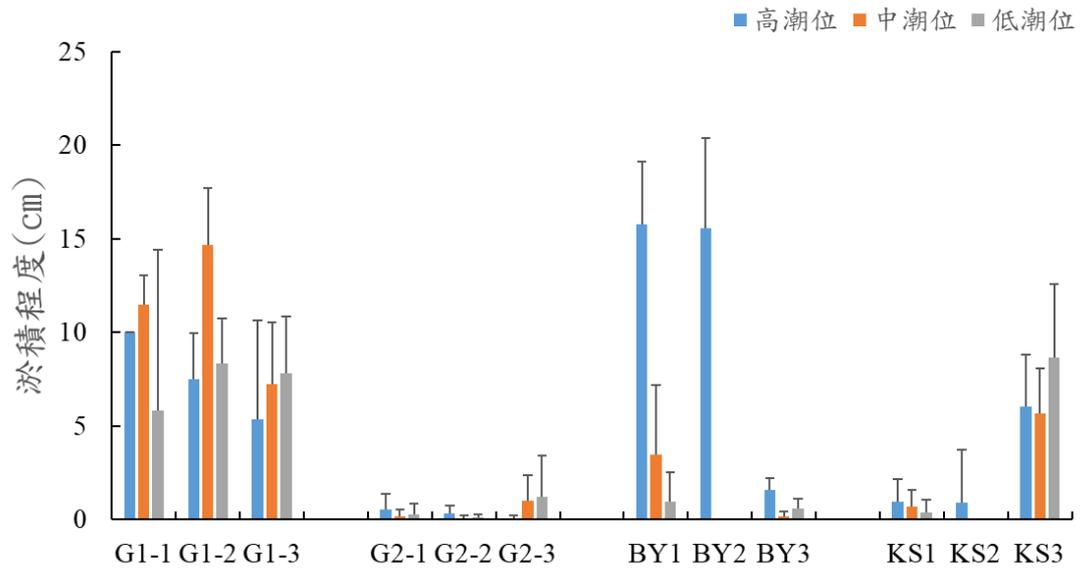
圖 14、114 年 7 月各測站之淤積程度結果

淤積程度調查每月進行一次，本季調查自白玉藻礁至觀新藻礁，時間為 114 年 1 月 14 日至 114 年 1 月 16 日、114 年 2 月 12 日至 114 年 2 月 14 日、114 年 3 月 2 日至 114 年 3 月 4 日，本季第一次調查（114 年 7 月）G1 區的淤積程度介於 5.33–14.67 cm，以 G1-2 測線中潮位淤積最高，達  $14.67 \pm 3.07$  cm。G2 區的淤積程度介於 0.08–1.19 cm，當中以 G2-3 測線低潮位淤積最高，達  $1.19 \pm 2.22$  cm。白玉區的淤積程度介於 0.00–15.78 cm，當中以 BY1 高潮位淤積最高，達  $15.78 \pm 3.34$  cm。觀新區的淤積程度介於 0.00–8.64 cm，當中以 KS3 低潮位淤積最高，達  $8.64 \pm 3.94$  cm。

整體而言，本季第一次與第二次調查可觀察到白玉區與觀新區淤積程度下降，各測站之淤沙狀況持續在變動，需透過長期紀錄監測其變動狀況。

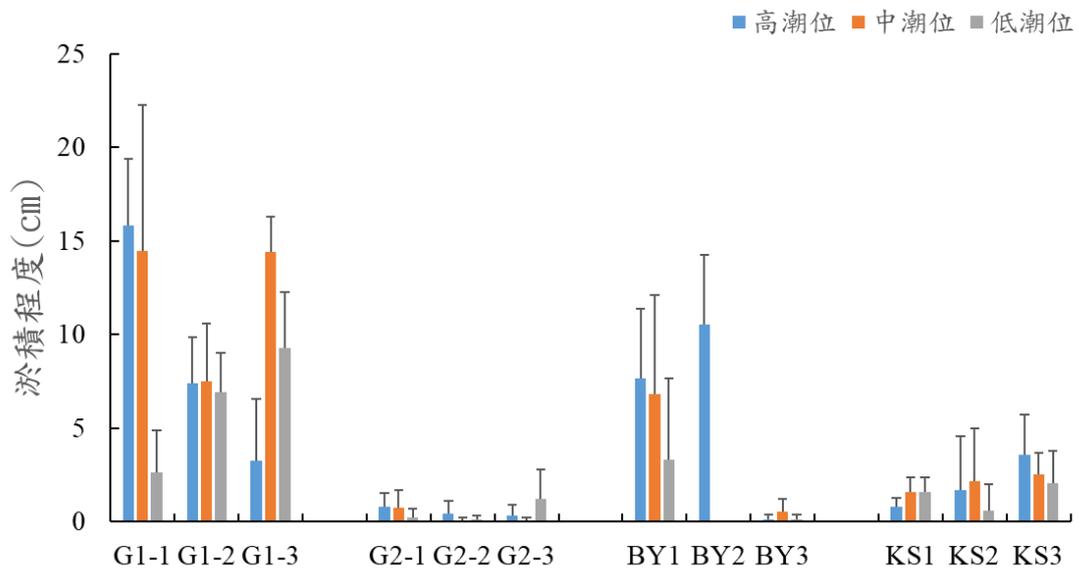
圖 15、114 年 8 月各測站之淤積程度結果

第二次調查（114 年 8 月）G1 區的淤積程度介於 2.61–15.83 cm，以 G1-1 測線高潮位淤積最高，達  $15.83 \pm 3.54$  cm。G2 區的淤積程度介於 0.07–1.23 cm，當中以 G2-3 測線低潮位淤積最高，達  $1.23 \pm 1.53$  cm。白玉區的淤積程度介於 0.00–10.56 cm，當中以 BY2 高潮位淤積最高，達  $10.56 \pm 3.71$  cm。觀新區的淤積程度介於 0.59–3.60 cm，當中以 KS3 高潮位淤積最高，達  $3.60 \pm 2.10$  cm。

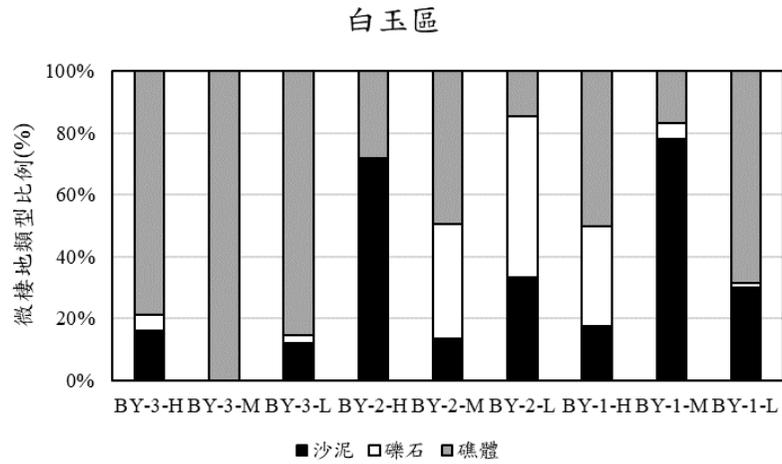
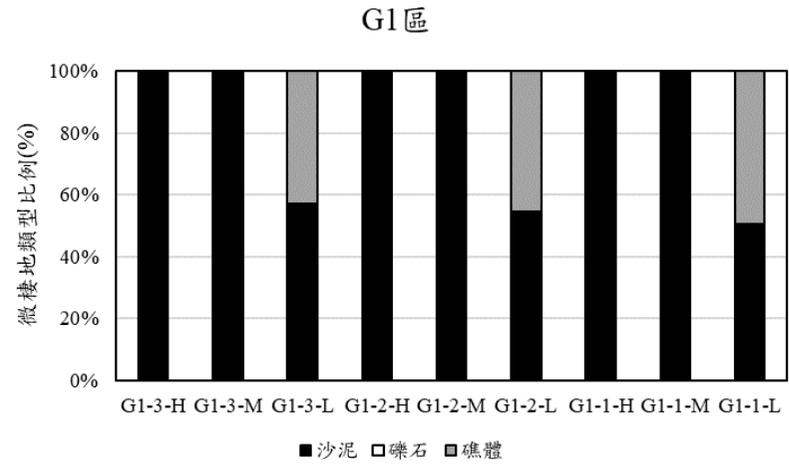
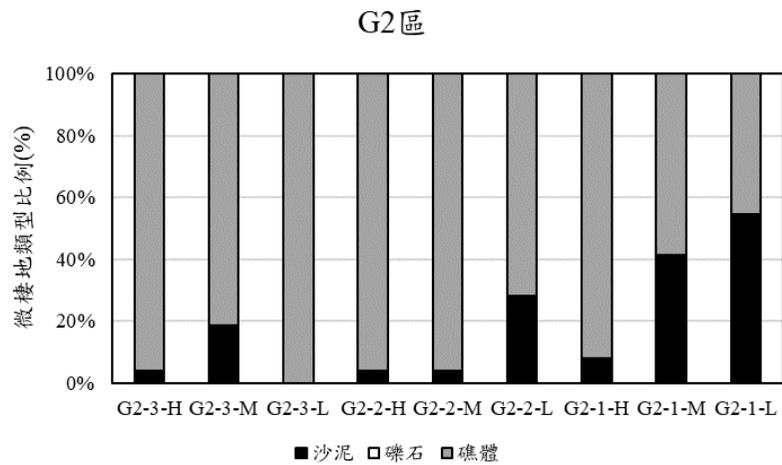
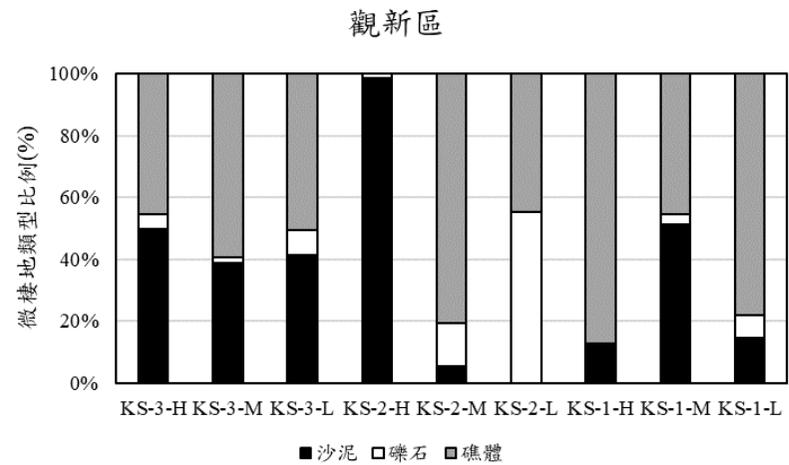
圖 17、114 年第 3 季各測站微棲地底質類型組成比例

本季於 114 年 8 月 10~11 日進行調查，本次調查白玉區之測站，沙泥分布比例範圍落在 0% 至 78%，三號樣線之中潮位（BY-3-M）無沙泥分布，一號樣線之中潮位、二號樣線之高潮位（BY-1-M、BY-2-H）沙泥分布比例較高分別為

78%、71%，礫石分布比例較高的測站為二號樣線之低潮位（BY-2-L）為 52%，其餘礫石佔比為 0%至 37%，礁體分布比例範圍為 15%至 100%，二號樣線的低潮位（BY-2-L）為最低。G1 區之測站，一、二、三號樣線高、中潮位（G1-1-H、G1-1M、G1-2-H、G1-2-M、G1-3-H、G1-3-M）全被沙子覆蓋，其餘測站沙泥比為 51%至 57%，而 9 個測站皆無礫石分布，礁體分布比例除被沙覆蓋的測站外，其餘礁體佔比則為 43%至 49%。G2 區之測站，沙泥分布比例為 0%至 55%，最高為一號樣線之低潮位（G2-1-L），僅三號樣線之低潮位（G2-3-L）沙泥比例為 0%，而九個測站無礫石分布，礁體分布比例為 45%至 100%。觀新區之測站，沙泥比例為 0%至 99%，二號樣線之高潮位（KS-2-H）幾乎全被沙覆蓋，二號樣線之低潮位（KS-2-L）則沙泥分布為 0%，礫石分布佔比為 1%至 55%，以二號樣線之低潮位（KS-2-L）最多，礁體分布比例中，佔比為 0%至 87%。

整體而言，微棲地類型較容易受到漂沙影響而有所變化，以 G1 區較易受到影響，於本次調查中，G1 區三條樣線之中高潮位皆被沙覆蓋，而白玉區一號樣線之中潮位、二號樣線之高潮位及觀新區二號樣線之高潮位（BY-1-M、BY-2-H、KS-2-H）亦有積沙。礫石分布比例則較為穩定，主要分布在白玉區及觀新區。

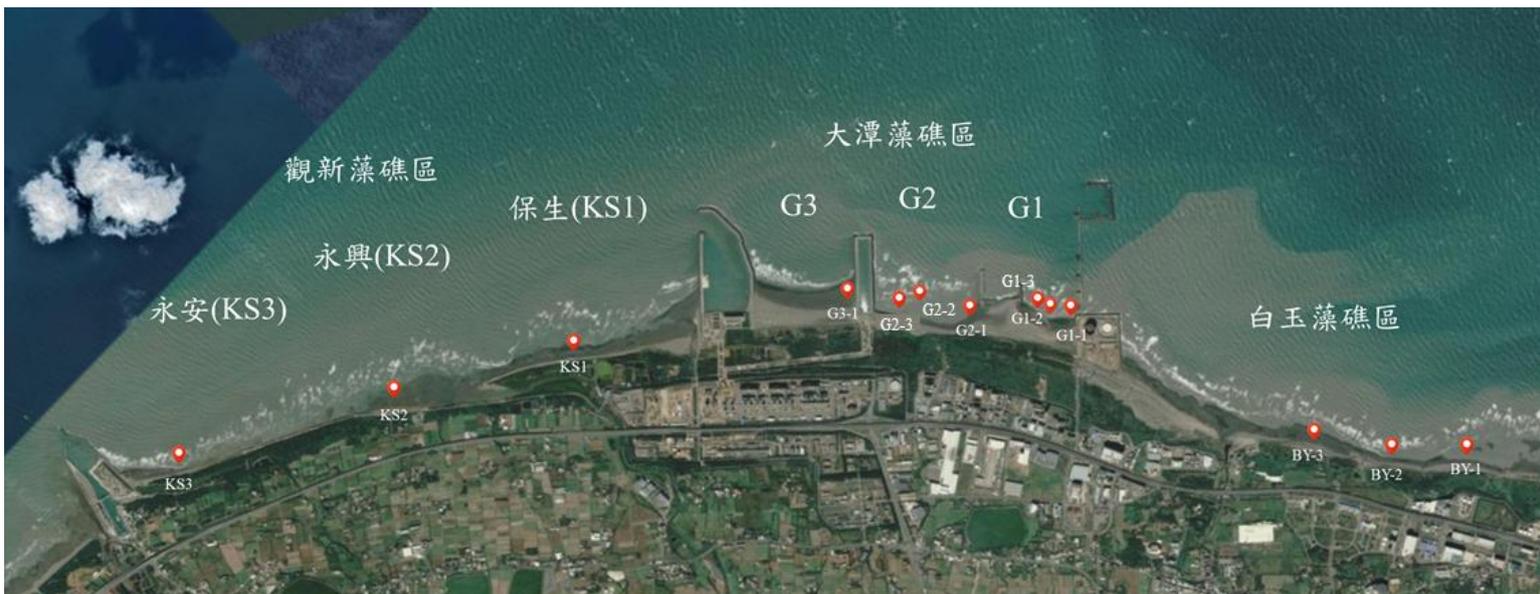
圖 19、底質污染物採樣位置圖，資料編輯並擷取自 Explore Google Earth 網站

採樣地點包含觀新藻礁區、大潭 G1、G2 區與白玉礁藻礁區分別各設置 3 個測站，G3 區設置 1 個測站，共計 13 測站，沉積物的採樣位置為各個測站的低潮位。每季執行 1 次調查，每年度執行 4 次。
